# PLANO DE SANEAMENTO BÁSICO DO MUNICÍPIO DE FORQUILHINHA - SANTA CATARINA

## Diagnóstico do Manejo de Águas Pluviais e Drenagem Urbana

### RELATÓRIO FINAL

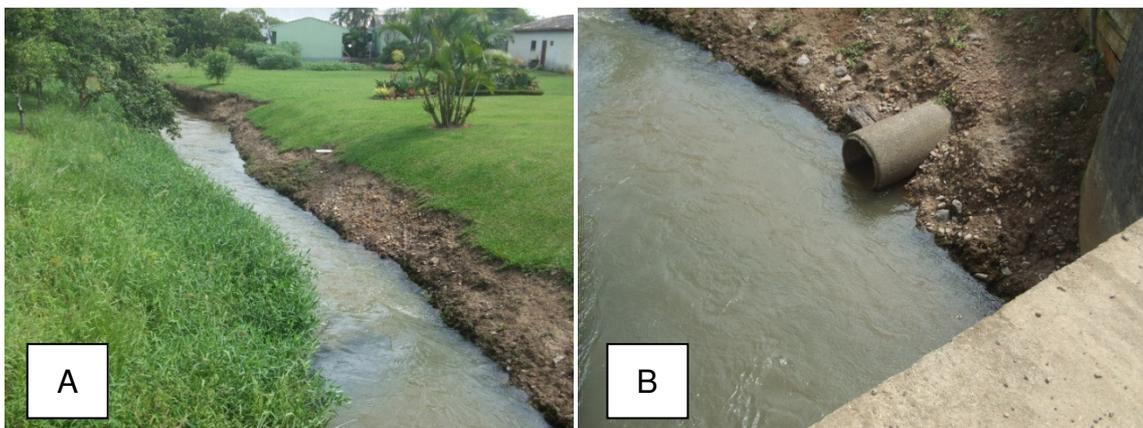
Figura 6 - Canal de macrodrenagem da Localidade Sanga do Café. Fevereiro, 2010.

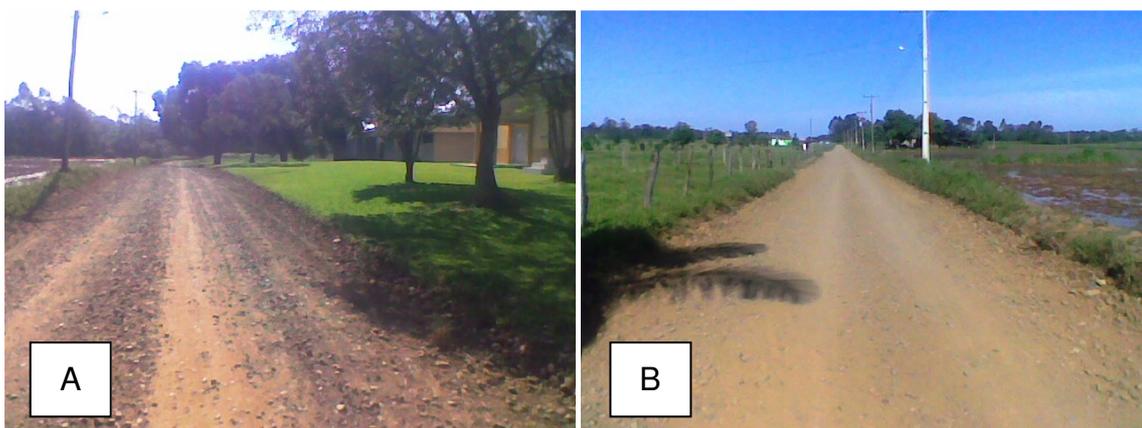
Figura 18 – A) Vista da rodovia principal de acesso à Barra da Sanga próximo à Igreja e grupo de mães; B) Área de alagamento na rodovia em épocas de cheias. Abril, 2010.

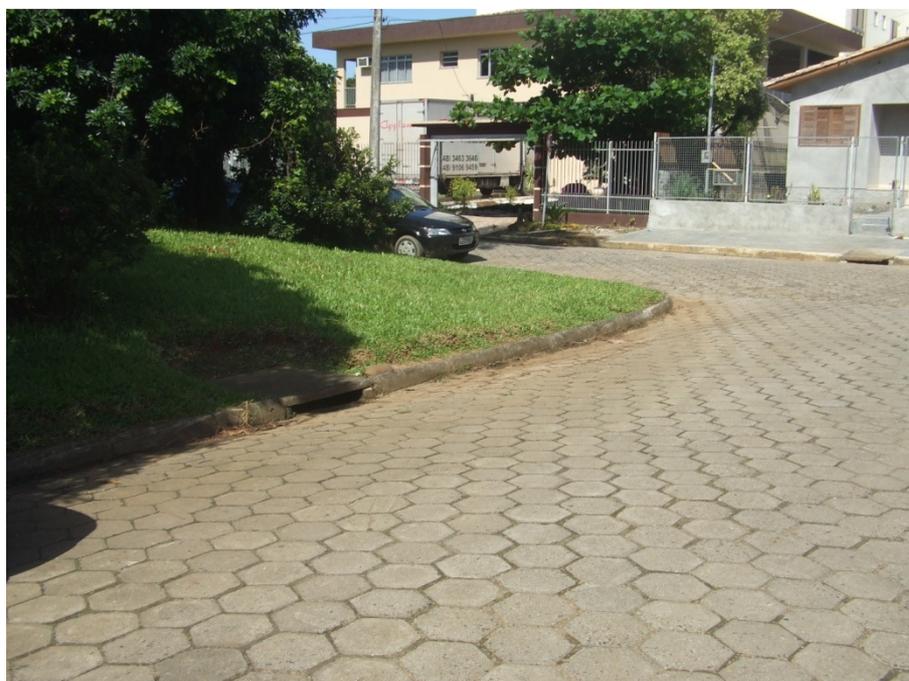
Próximo ao Pronto Atendimento municipal, esquina das ruas Adélia Arns Back e Ricardo Back, observado na Figura 20 e pelo ponto 1 na Figura 25, há um ponto de alagamento quando a intensidade da chuva é forte, a ponto dos automóveis de passeio não conseguirem transitar. Mesmo com 4 bocas de lobo em uma esquina, a drenagem não é suficiente para escoar toda a água acumulada. Em dias críticos, uma lâmina d'água de cerca de 10 cm de altura corre para a pracinha local, onde está instalada uma academia ao ar livre.

**Figura 20 – Ponto de Alagamento no bairro Centro. Coordenadas 649242 E e 6819089 N. Fevereiro, 2010.**

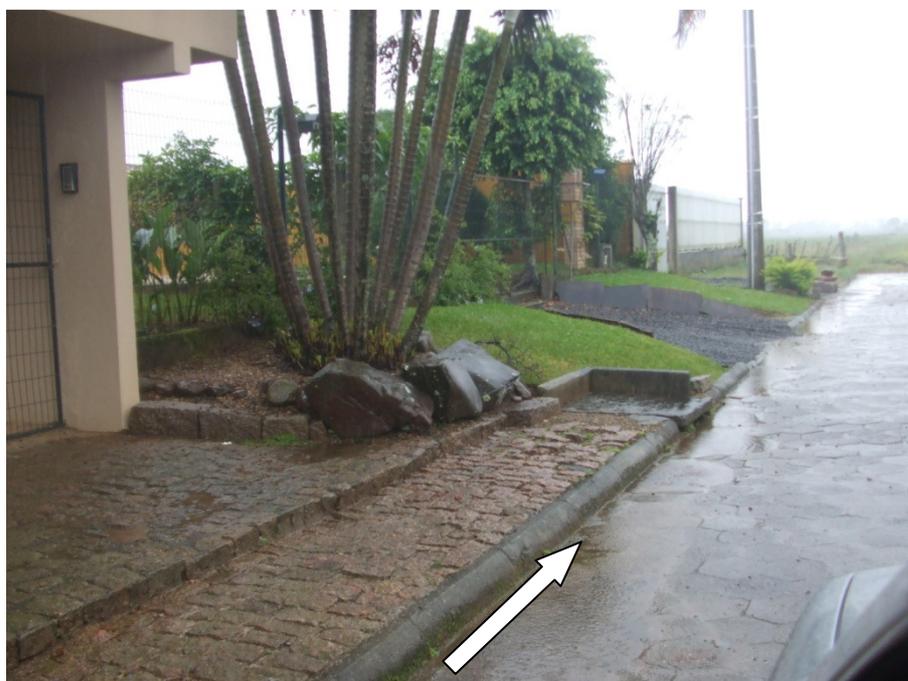
Na rua Jorge Steiner e ruas adjacentes a pavimentação é caracterizada por lajota com sarjeta (meio-fio), possuindo sistema de drenagem e bocas de lobo, na maioria do tipo simples com grelha, em bom estado de limpeza (Figura 22). Em direção a Leste dessas ruas, há terras com plantações de arroz.

**Figura 22 – Identificação da direção e funcionamento do sistema de microdrenagem na rua Jorge Steiner, Centro, março de 2010.**

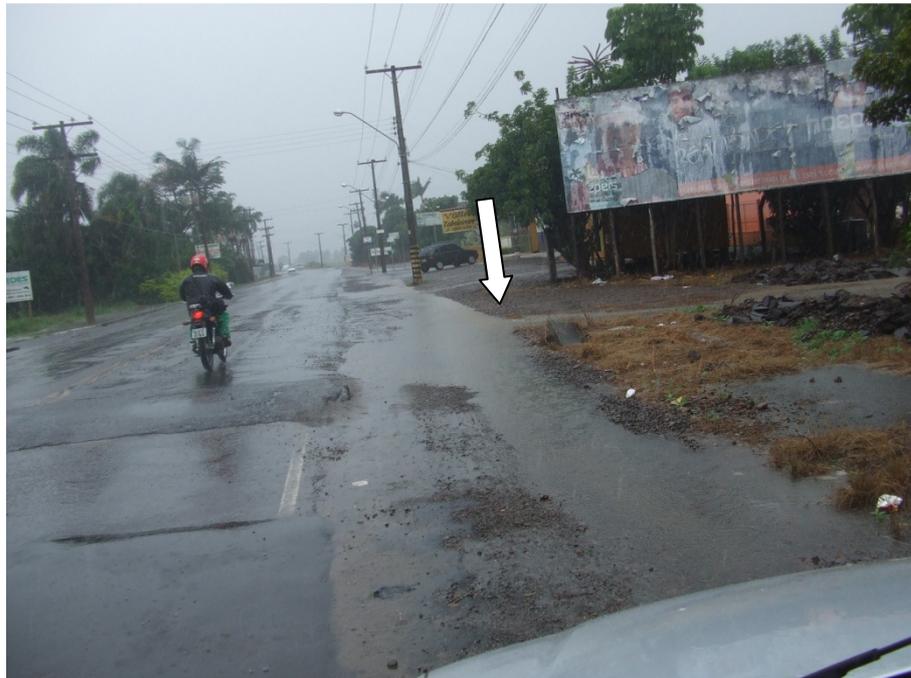
e representado na Figura 25 pelo ponto 3.

**Figura 23 – Identificação de boca de lobo totalmente obstruída na Rod. Gabriel Arns. Março, 2010.**

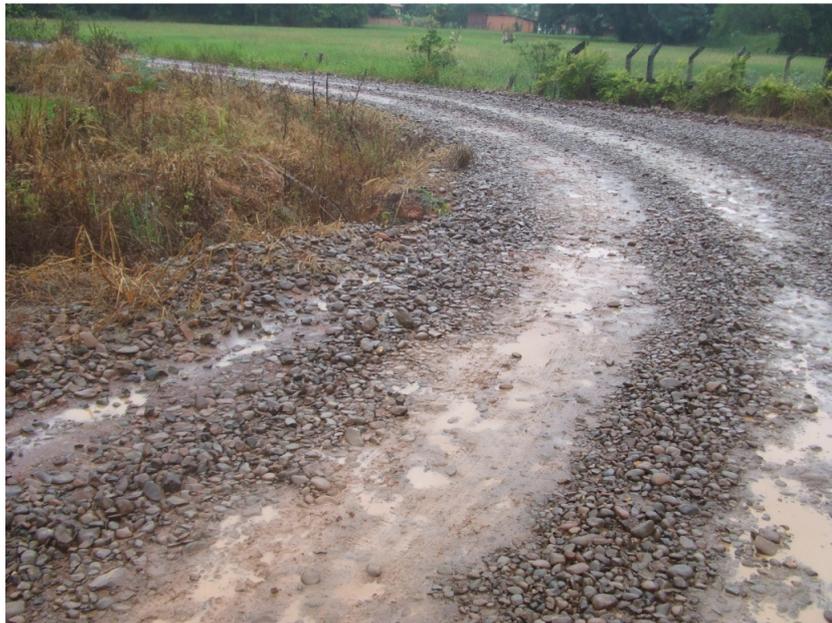
A rua Teodoro Horr possui pavimentação com seixo rolado e não foi detectado microdrenagens, conforme mostra a Figura 24 e ponto 2 da Figura 25, o que acarreta um funcionamento inadequado do escoamento natural das águas superficiais e cria áreas com maior potencial de alagamentos e risco de inundações, sendo necessário realizar algumas medidas preventivas tais como implantação de microdrenagem e ligação com os canais de macrodrenagem, a fim de que as águas pluviais e superficiais escoem mais rapidamente sem gerar maiores riscos.

Figura 24 – Identificação de rua sem pavimentação asfáltica e microdrenagem na Rua Teodoro Horr, Centro, março de 2010.

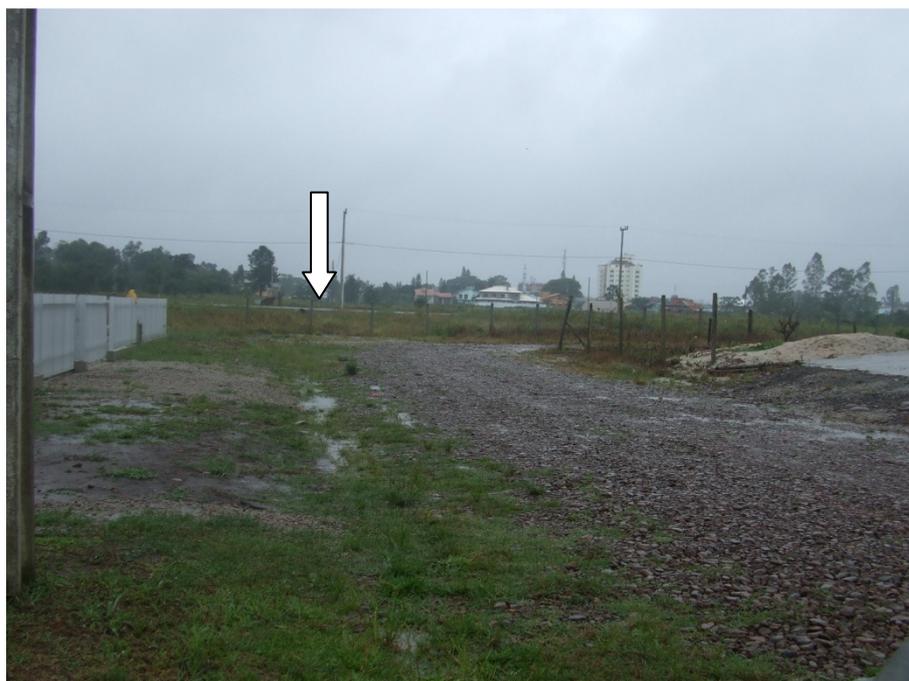
As ruas secundárias são revestidas com seixo rolado, em algumas não foi identificado microdrenagem pluvial, conforme Figura 26 e ponto 2 da Figura 29, no cruzamento da Avenida 46 com a rua 21. Em suma, as bocas de lobo do bairro Clarissa são bem conservadas.

**Figura 26 – Rua sem microdrenagem implantada no cruzamento da Av. 46 e rua 21, com vista para o anel viário municipal. Março de 2010.**

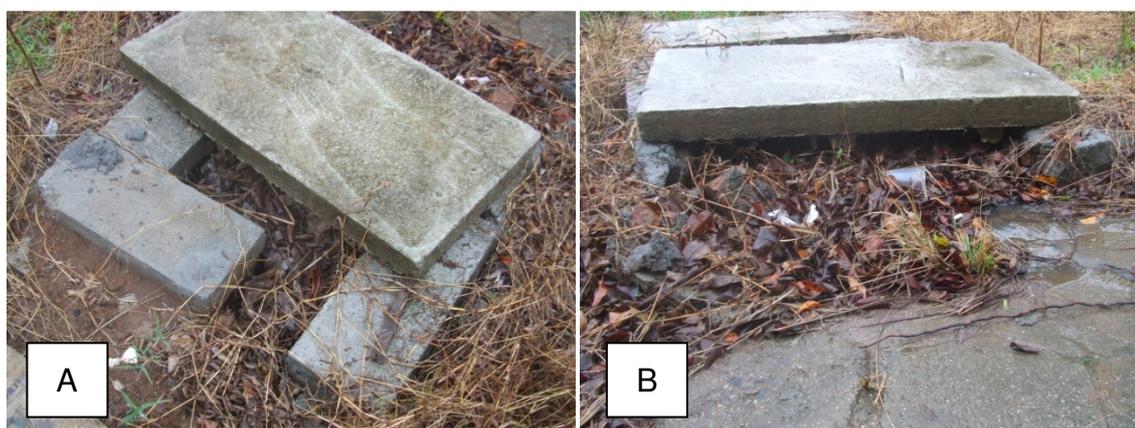
Na entrada principal do bairro, na rua das Irmãs Clarissas, foi diagnosticada uma boca de lobo totalmente obstruída, conforme mostram as Figuras 27A e B, e ponto 1 da Figura 29, podendo-se destacar a presença de restos de poda de árvores, lixo urbano e falta de manutenção preventiva.

**Figura 27 – A e B) Boca de lobo obstruída no bairro Clarissa. Março de 2010.**

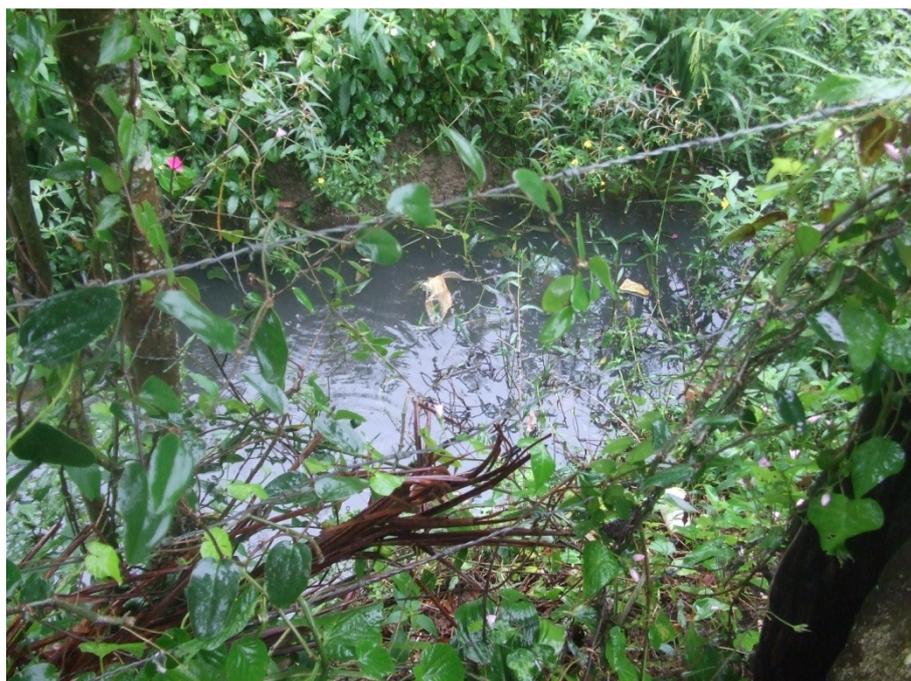
Na parte mais a Leste do bairro (final da rua Irmã Norberta Ogniewski) apresentada na Figura 28, em divisa com áreas de cultivo de arroz, foi identificado uma vala aberta com sinais de esgoto sanitário e que serve também como canal de drenagem das granjas de arroz (ponto 3 da Figura 29).

Figura 28 – Identificação de esgoto sanitário em canais de irrigação de arroz no bairro Clarissa, março de 2010.

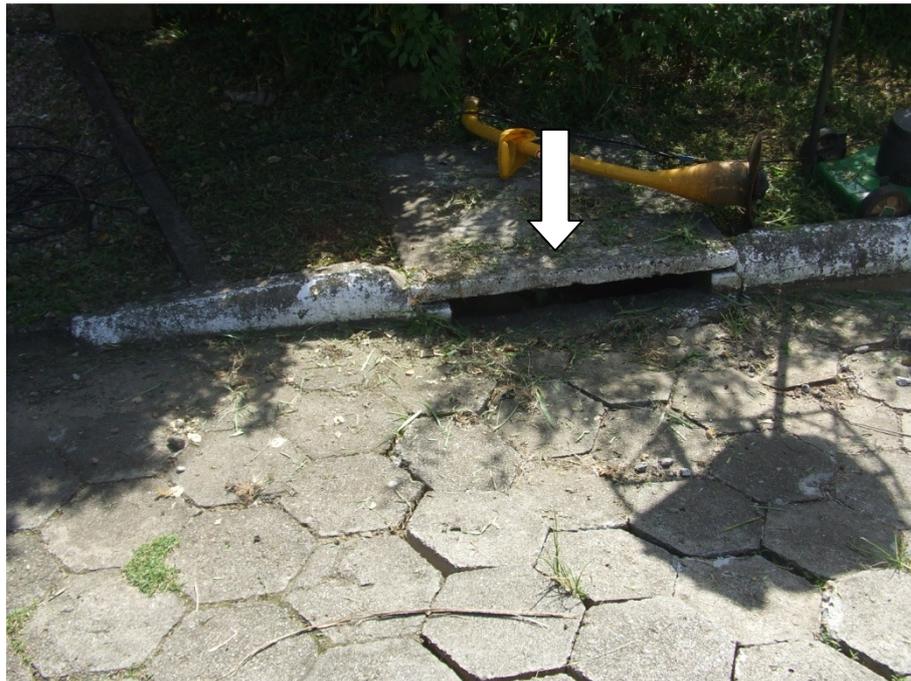
Na rua dos Príncipes ocorrem alagamentos em épocas de enchentes, formando uma lâmina de água corrente com cerca de 25 cm de altura. A Figura 34 apresenta uma boca de lobo obstruída com sedimentos no bairro Santa Ana.

**Figura 34 – Boca de lobo identificada no bairro Santa Ana obstruída com sedimento. Fevereiro de 2010.**

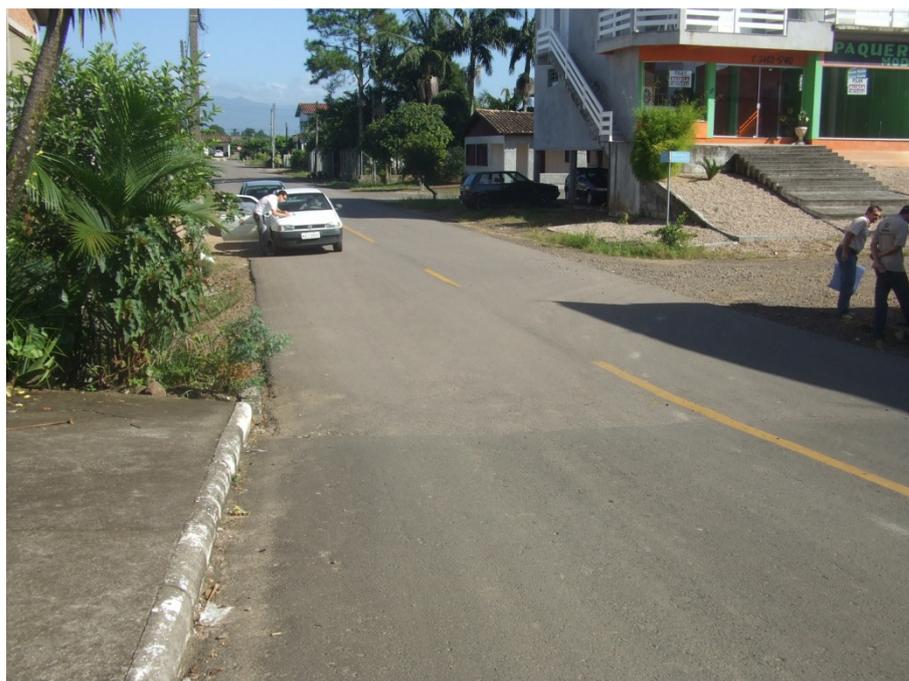
**Figura 38 – Ponto de alagamento no bairro Santa Isabel. Março de 2010. Coordenadas 648097 E e 6818642 N.**

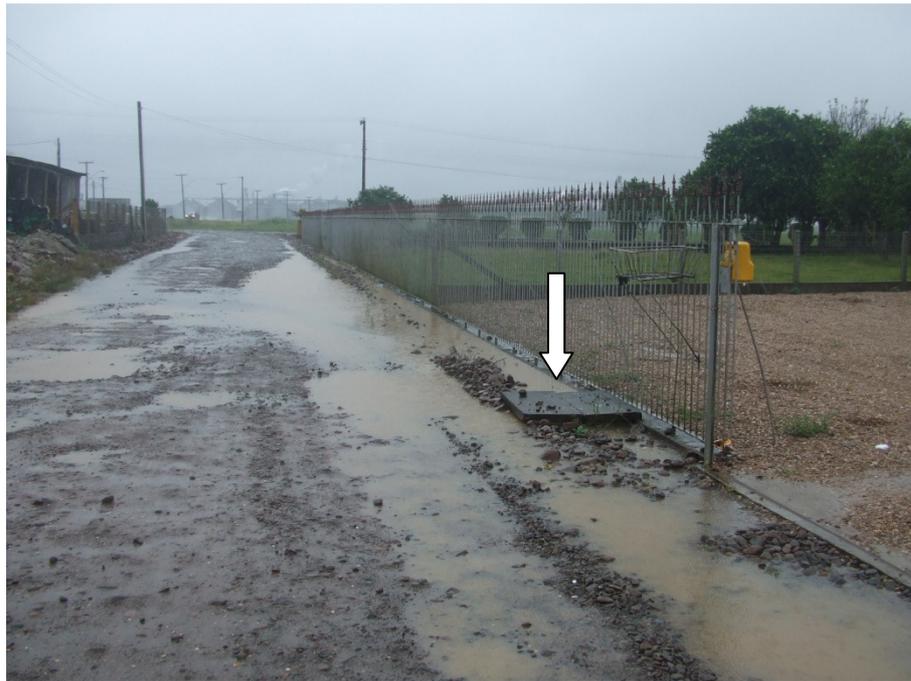
Figura 41 – Boca de lobo totalmente obstruída no bairro Santa Isabel, março de 2010.

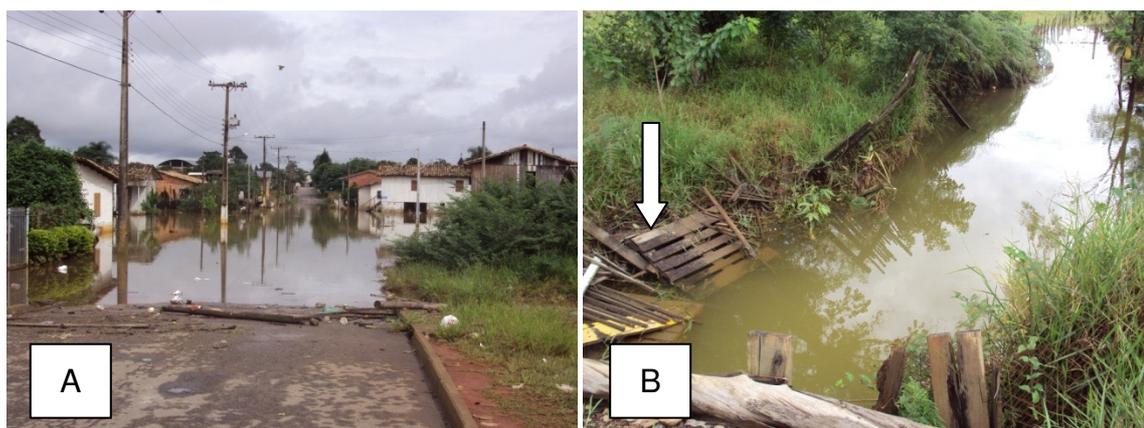
**Figura 56 – A) Alagamento na Rua Brasil ocasionado em função do represamento do rio Sangão; B) Restos de madeira jogados na macrodrenagem, bairro Cidade Alta, abril de 2010.**

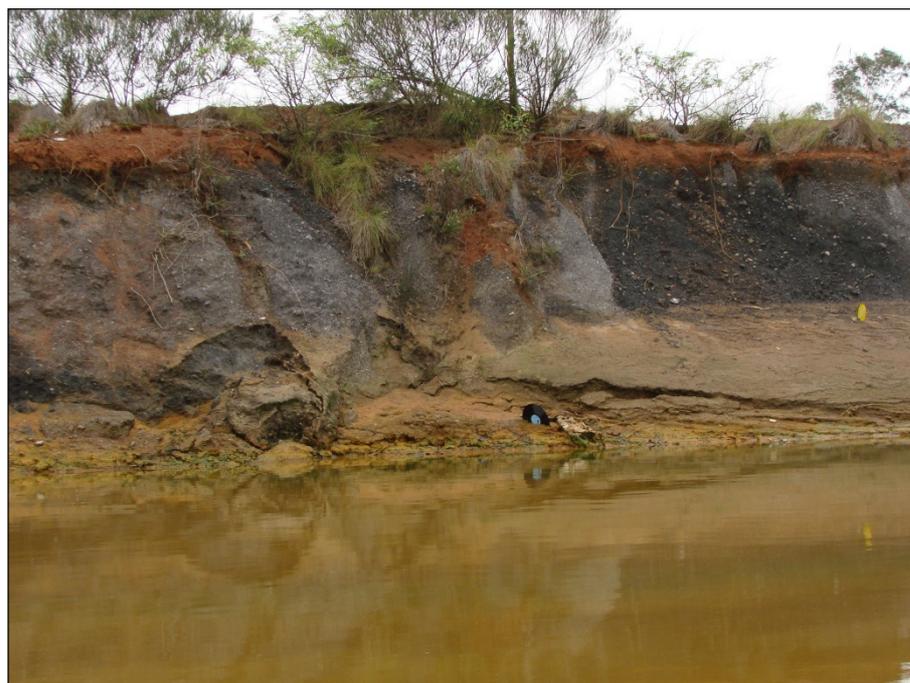
**Figura 58 – Vista da margem esquerda do rio Sangão, onde devido à ausência de vegetação ciliar está ocorrendo o carreamento de sedimentos. Fonte: IPAT/UNESC (2007).**

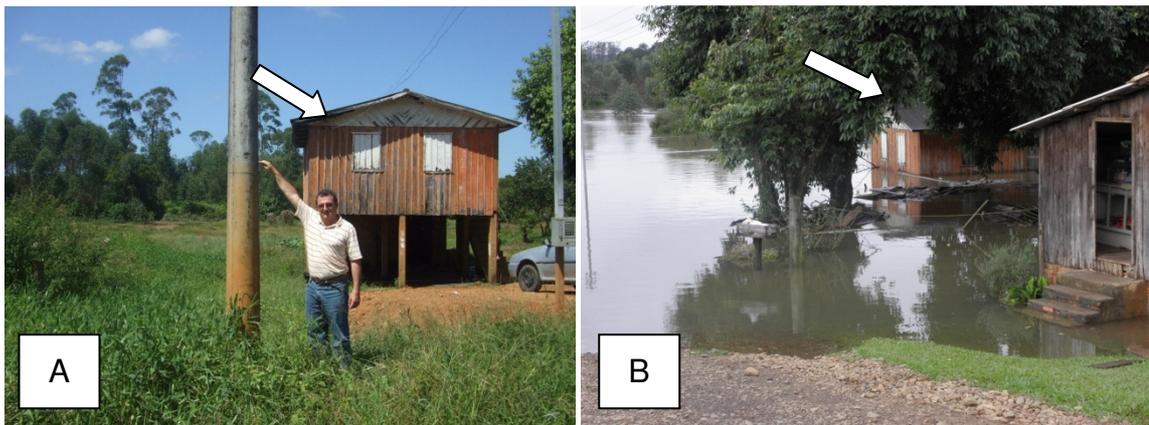
Figura 61 – A) Comparação da marca do nível d’água em épocas normais, março, 2010; B) Mesmo local após cheia do rio Sangão. No detalhe, uma residência em área invadida atingida pelas águas. Abril, 2010.

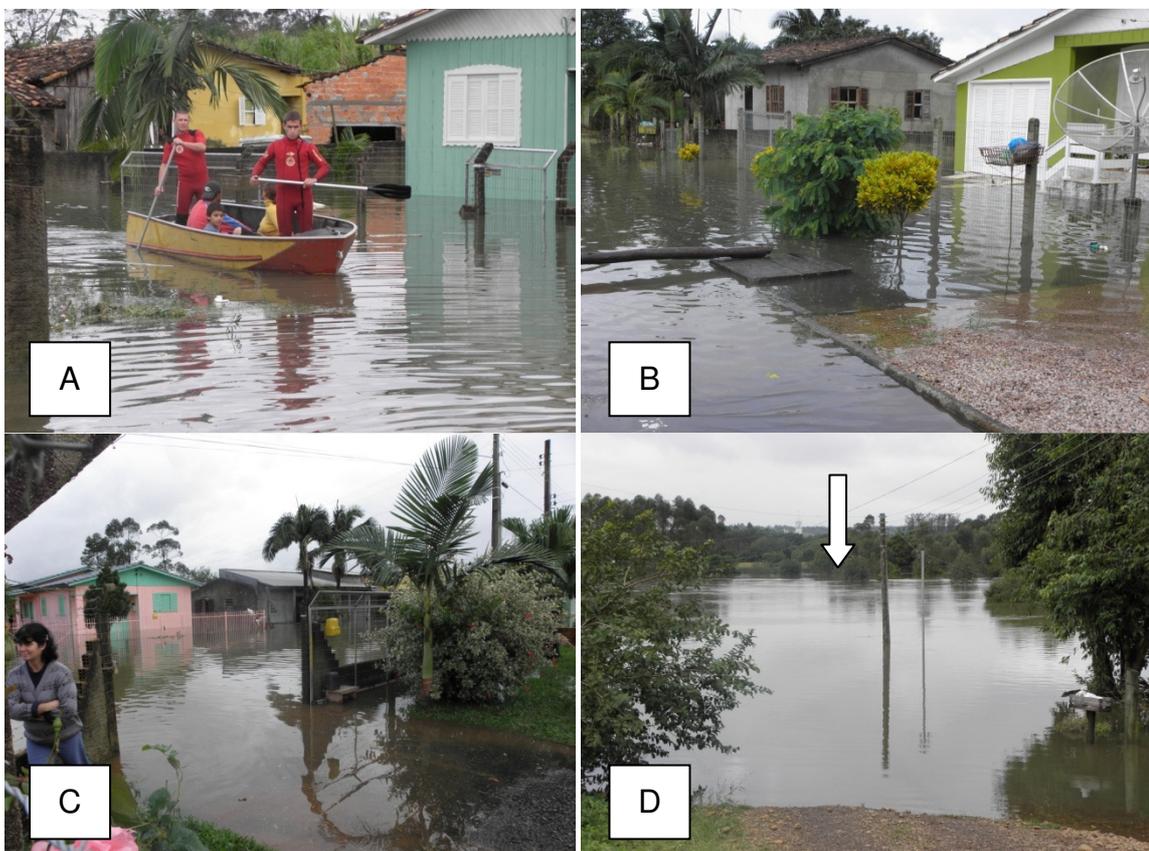
Figura 62 – Registros de inundações após dias intensos de pluviosidade em maio de 2010; A) Detalhe de famílias sendo retiradas de suas casas pelo Corpo de Bombeiros; B e C) Água invadindo residências; D) Extravasamento do rio Sangão. No detalhe, a localização da calha natural do rio. Bairro Nova York, maio de 2010.

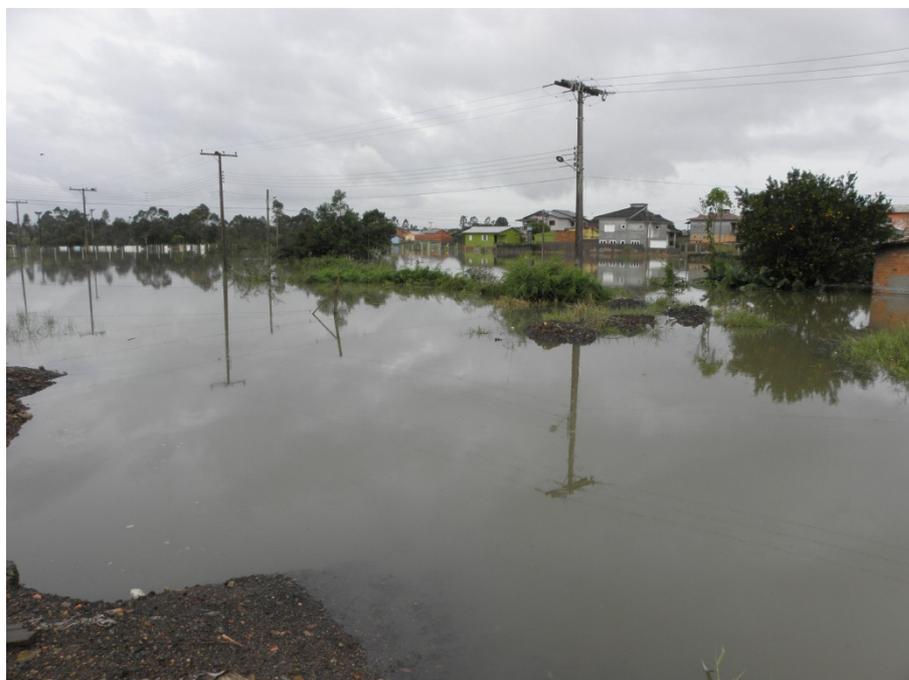
Figura 67 – Canal de macro drenagem submerso no bairro Ouro Negro, maio de 2010.

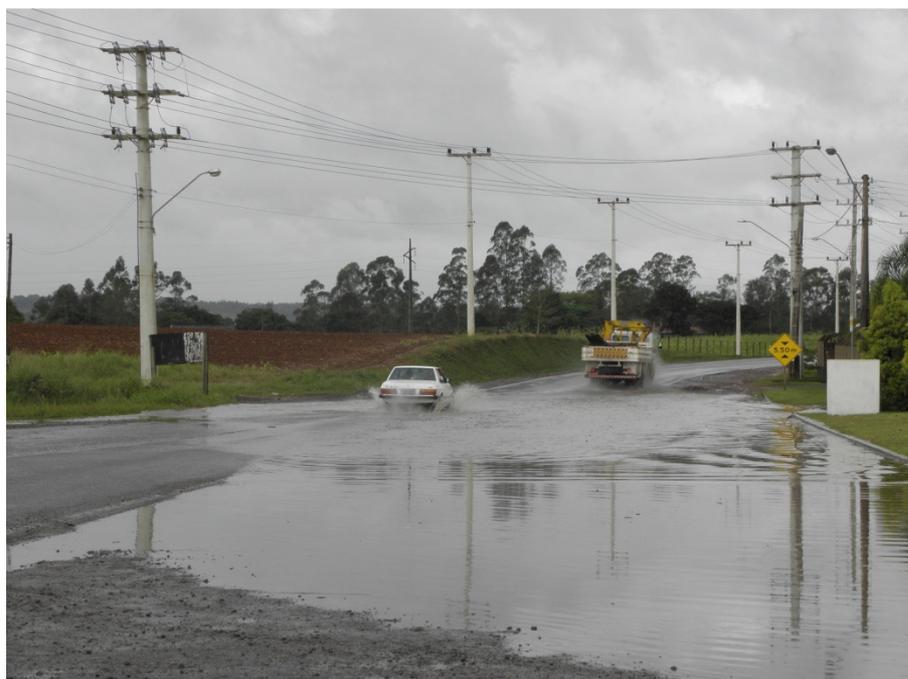
**Figura 69 – Alagamento identificado na Rod. Gabriel Arns próximo ao cruzamento com a Rod. Vante Rovaris. Abril, 2010.**

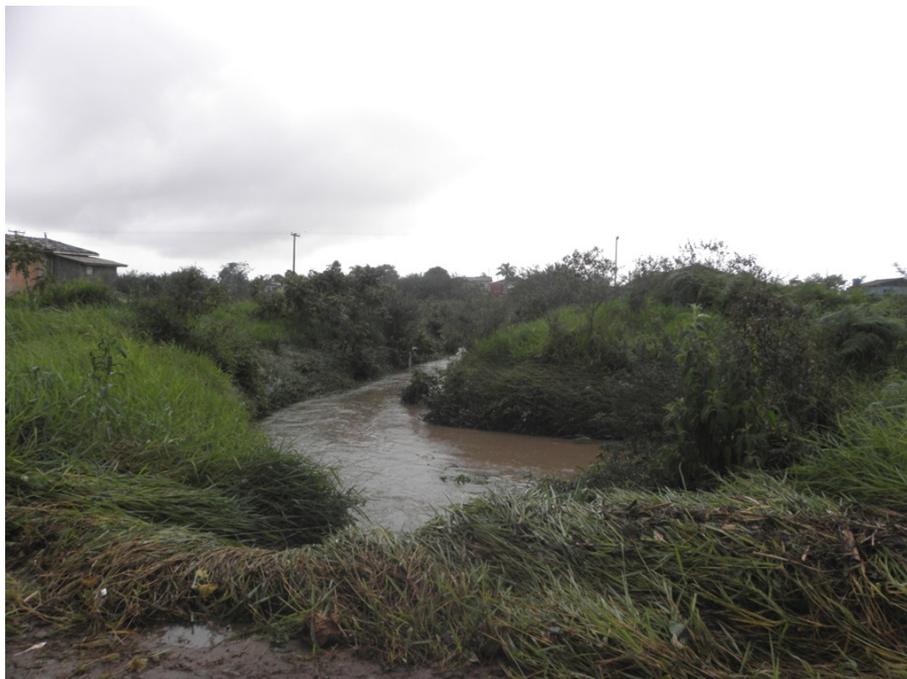
**Figura 74 – Canal de macrodrenagem no bairro Santa Cruz afetado pelas cheias em maio de 2010.**

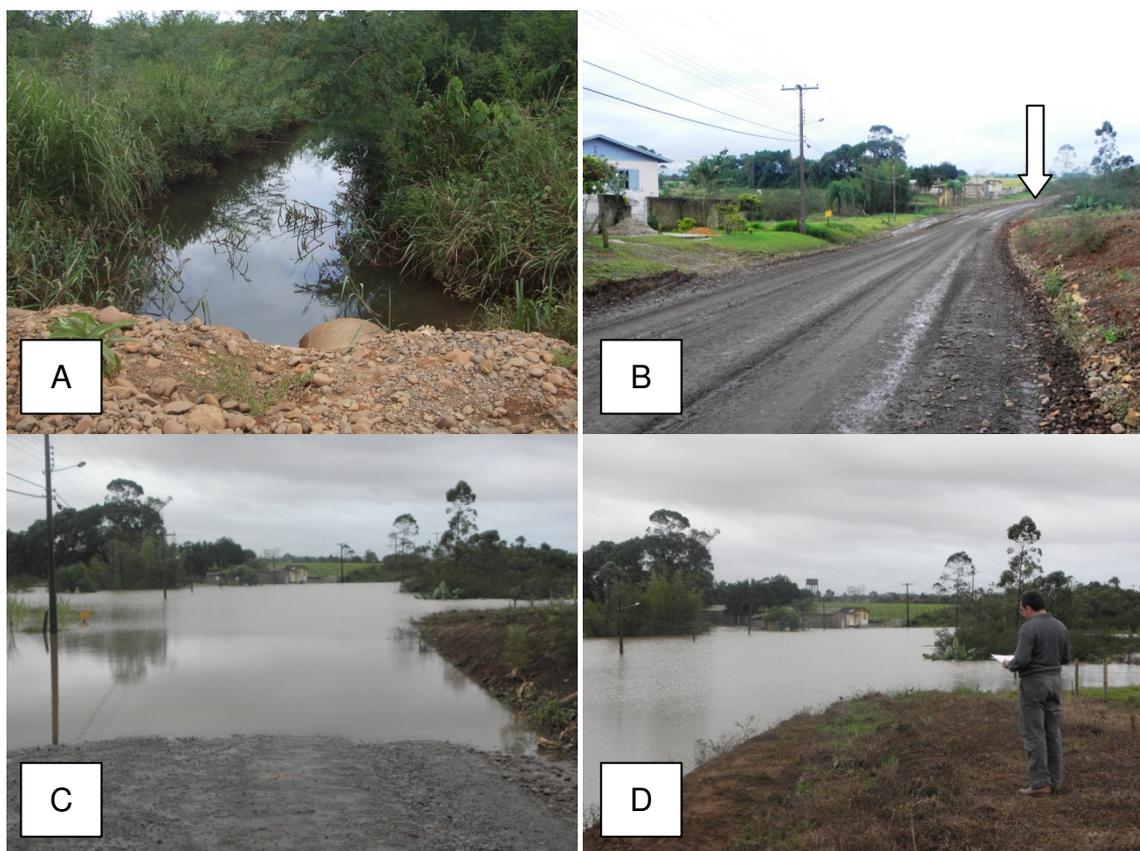
**Figura 78 – A) Canal de macrodrenagem na Rod. Vante Rovaris; B) Detalhe da localização do canal na Rodovia, março de 2010; C e D) Mesmo local em época de precipitações intensas ocorrida em maio de 2010. Bairro Santa Líbera, próximo ao aeroporto.**

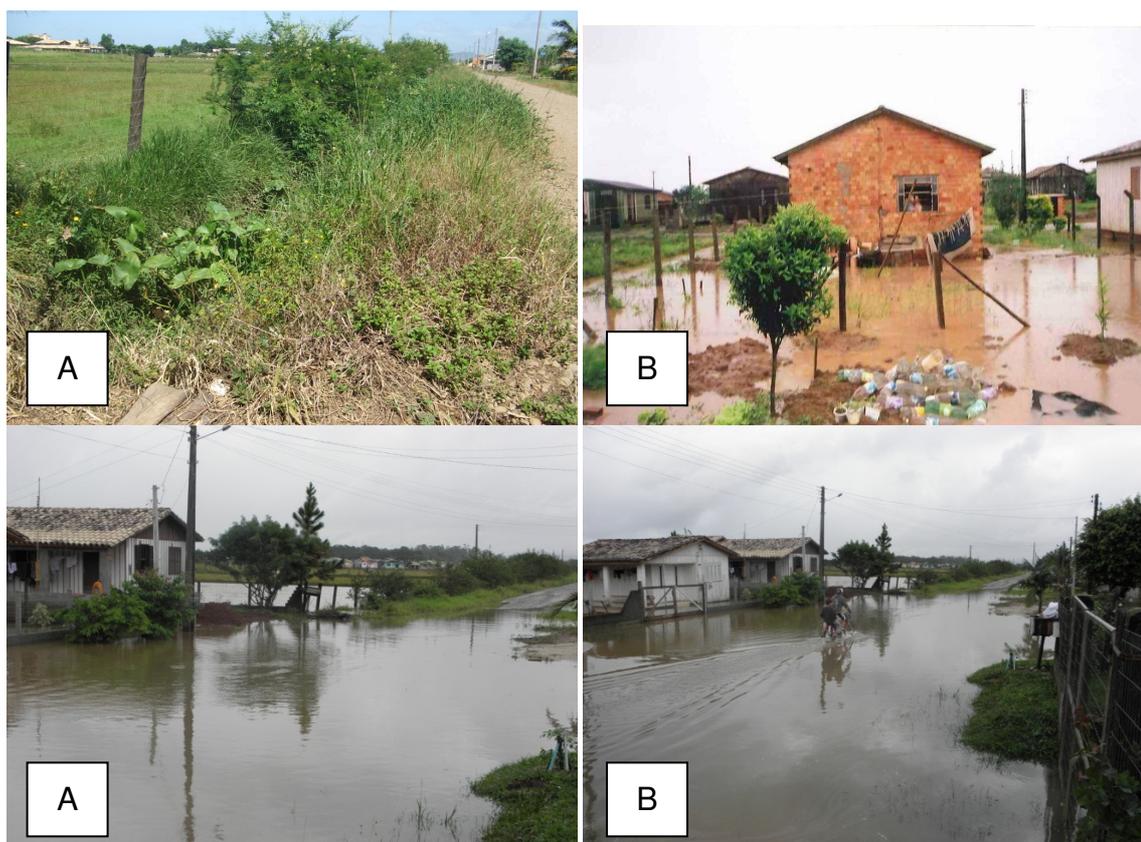
**Figura 81 – A) Localização de canal de macrodrenagem no Loteamento Barbieri, fevereiro de 2010; B) Imagem de inundação cedida por moradora local; C e D) Mesmo ponto de alagamento no Loteamento Barbieri, bairro Saturno, maio de 2010. Coordenadas 651111 E e 6819288 N.**

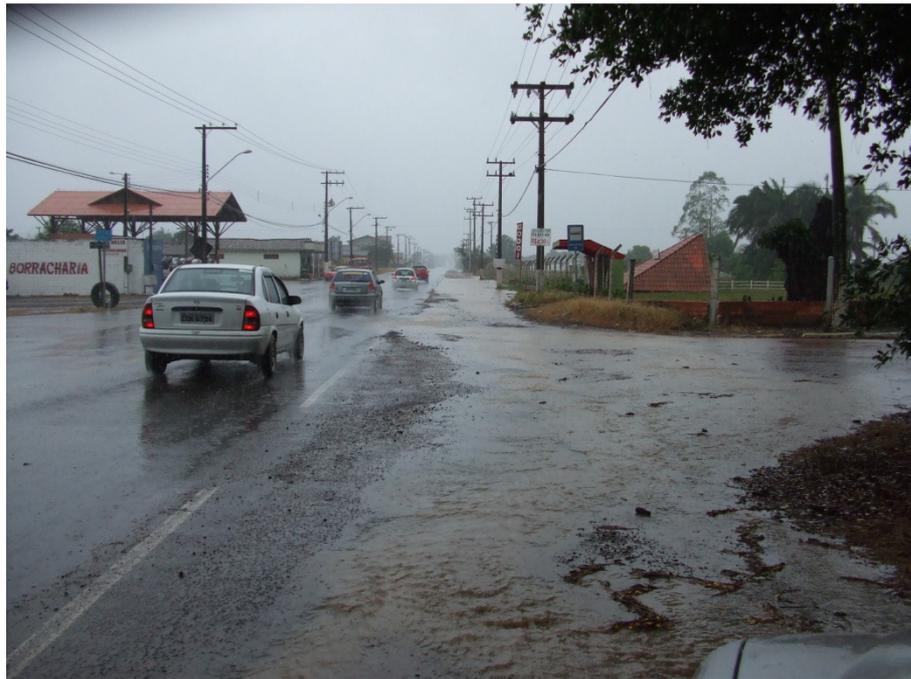
Figura 84 – Ponto de alagamento no Rod. Gabriel Arns, março de 2010.

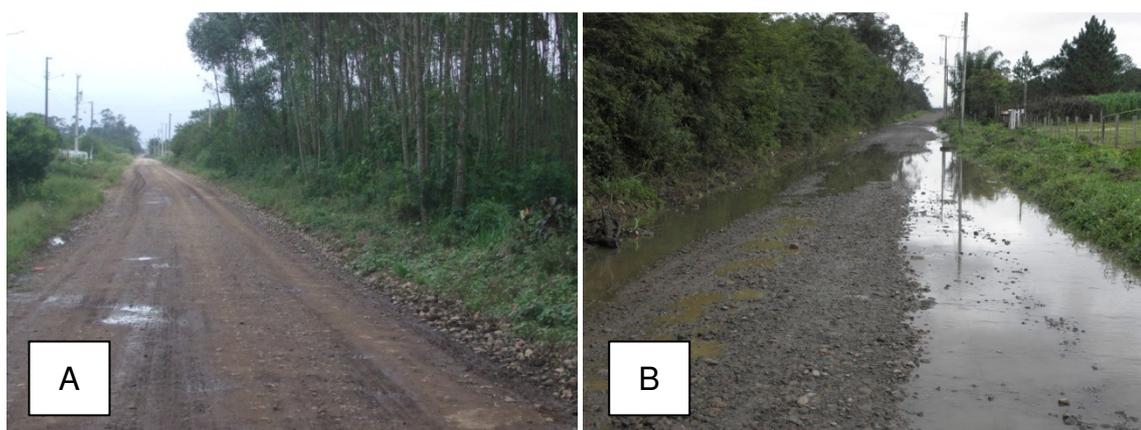
**Figura 86 – Comparação da rua José Feltrin em dias normais (fevereiro de 2010) e em dias de intensas precipitações (maio de 2010).**

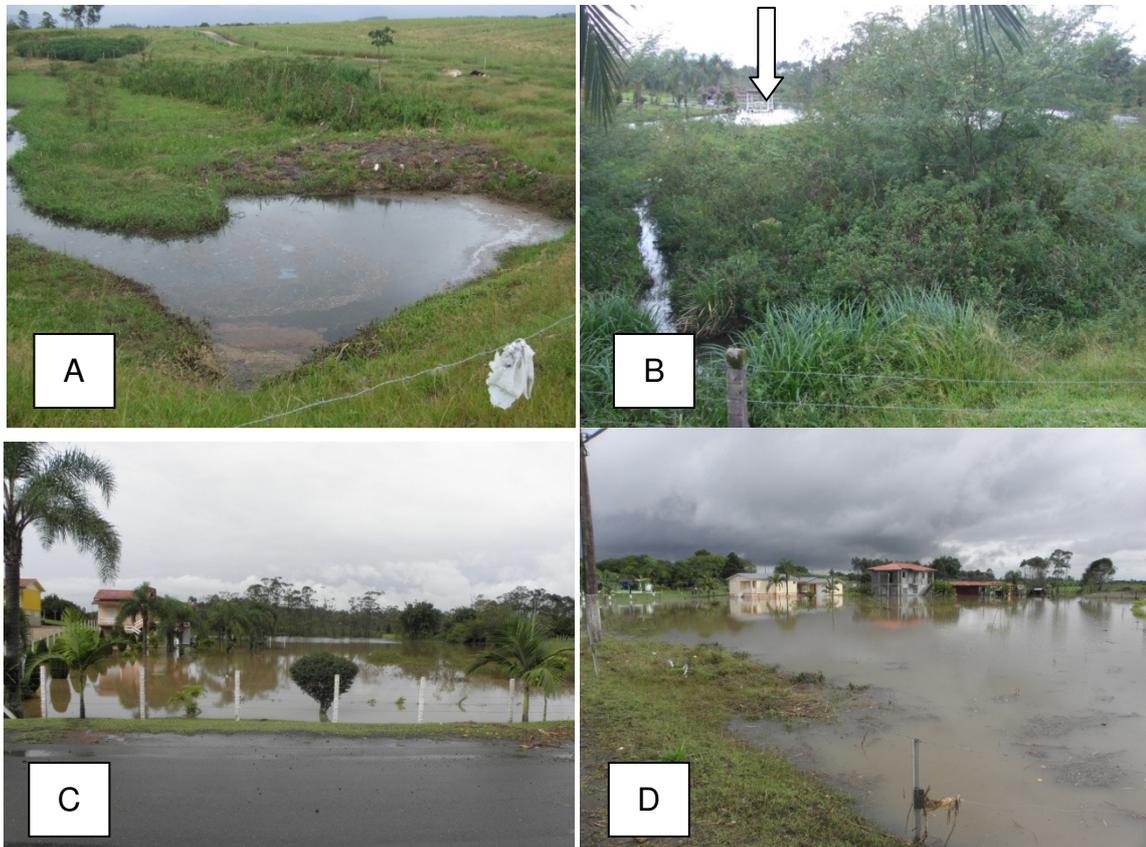
Figura 87 – A) Canal que recebe drenagem do bairro Santa Cruz em dias normais; B) Detalhe do açude na margem leste da Rod. Vante Rovaris, em nível normal; C) Mesmo açude em época de cheia; D) Canal em dias de cheia, invadindo residências.

Como solução, o leito do canal deveria ser desviado do açude e o bueiro sob a rodovia redimensionado, minimizando os danos em função do alagamento neste local e à montante do mesmo.

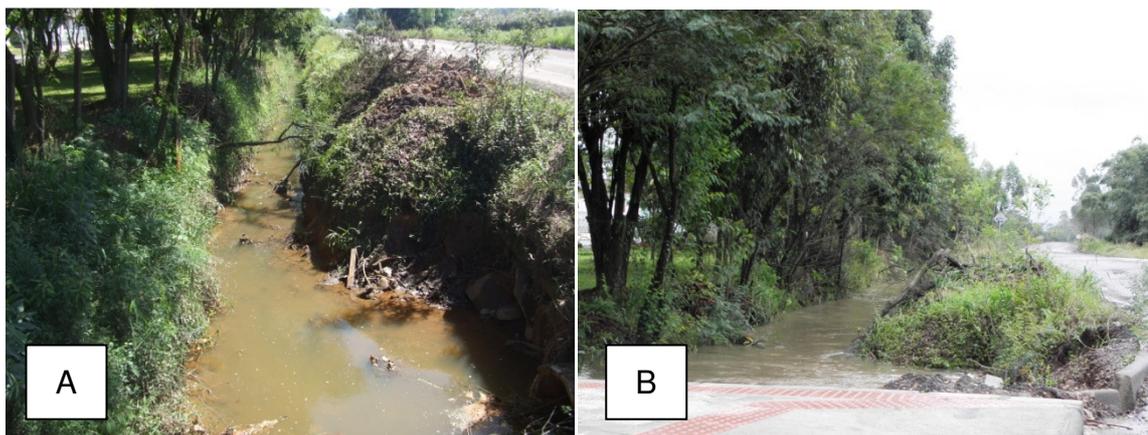
**Figura 90 – A) Ponto de encontro das drenagens no bairro Vila Franca em fevereiro de 2010; B) Mesmo canal após dias de chuva intensa em maio 2010.**

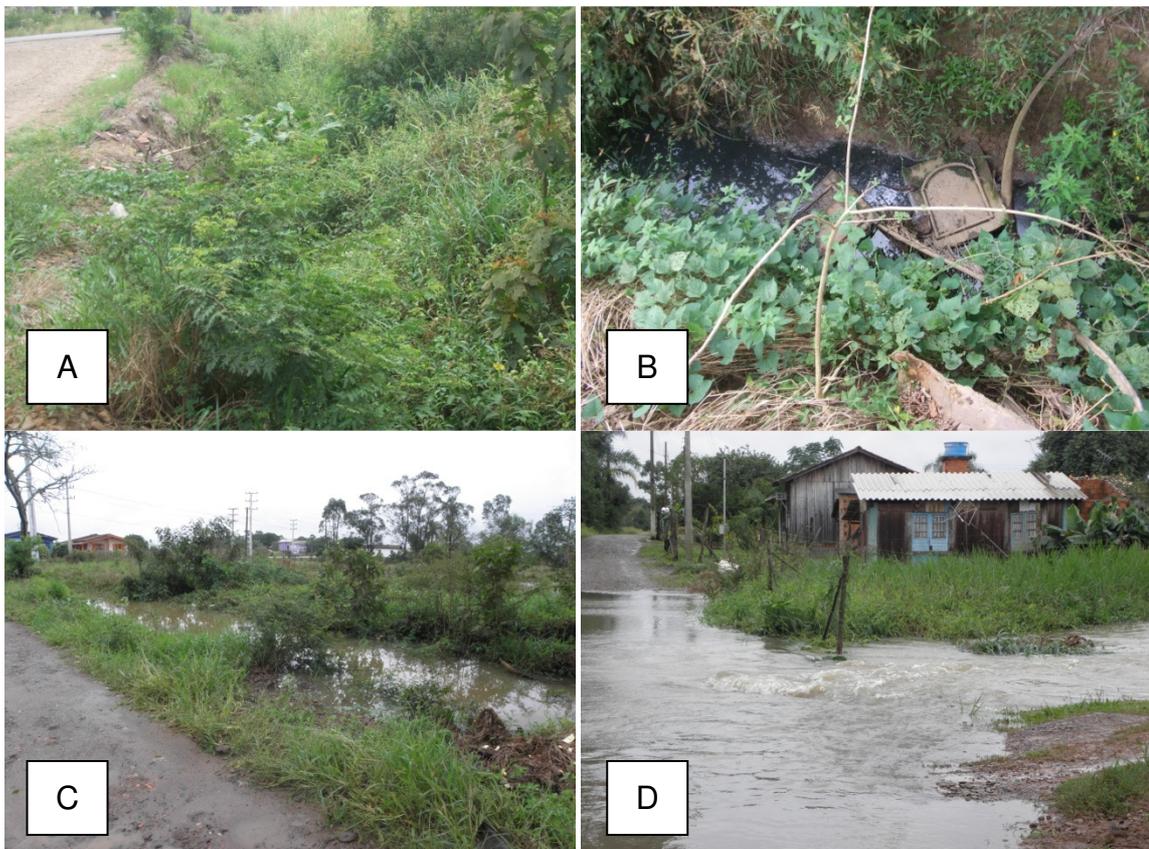
**Figura 91 – A e B) Canal de macrodrenagem em dias normais, fevereiro de 2010; C e D) Mesmo canal em dias de cheias, provocando extravasamento, maio de 2010. Bairro Vila Franca.**

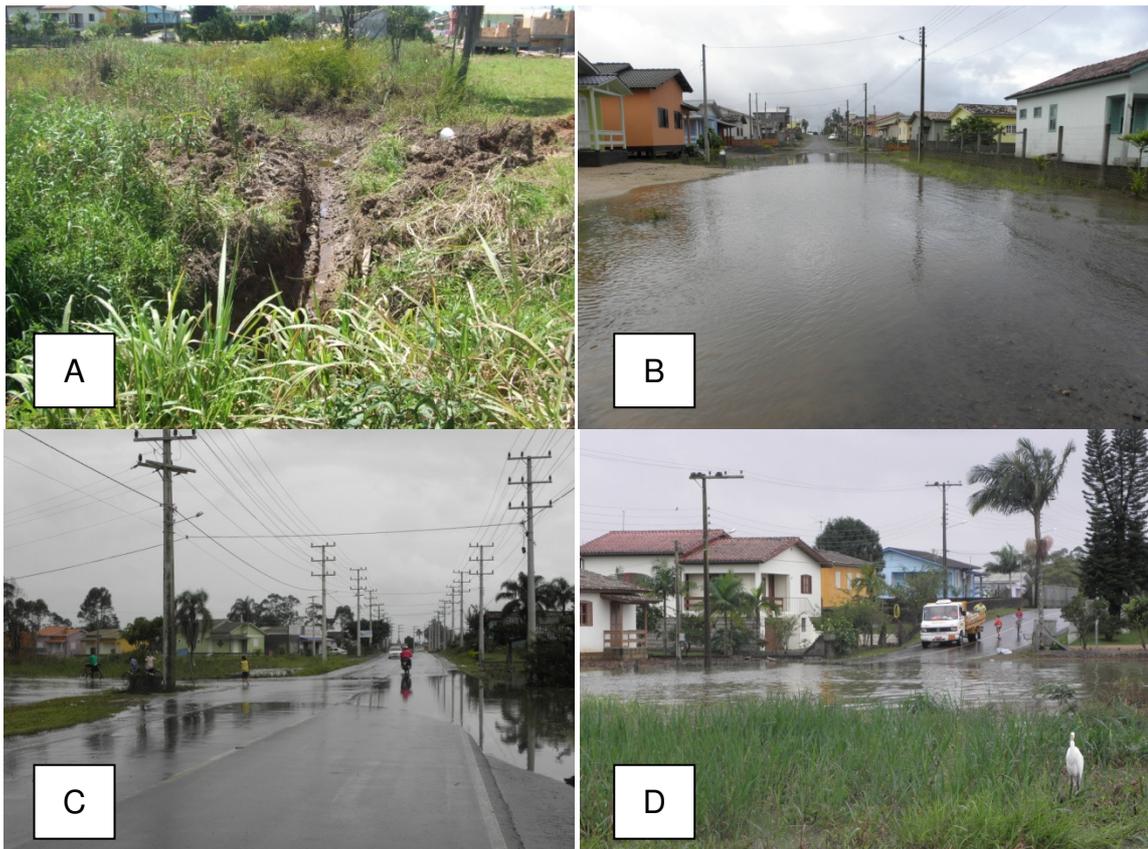
**Figura 92 – A e B) Canal e ponto de alagamento na Rua 123 em cruzamento com a Av. 56 em dias normais e com alagamento; C e D) Alagamento na Rod. Josephina Lodetti Vassoler em cruzamento com a Rua 12 de Outubro, em maio de 2010.**

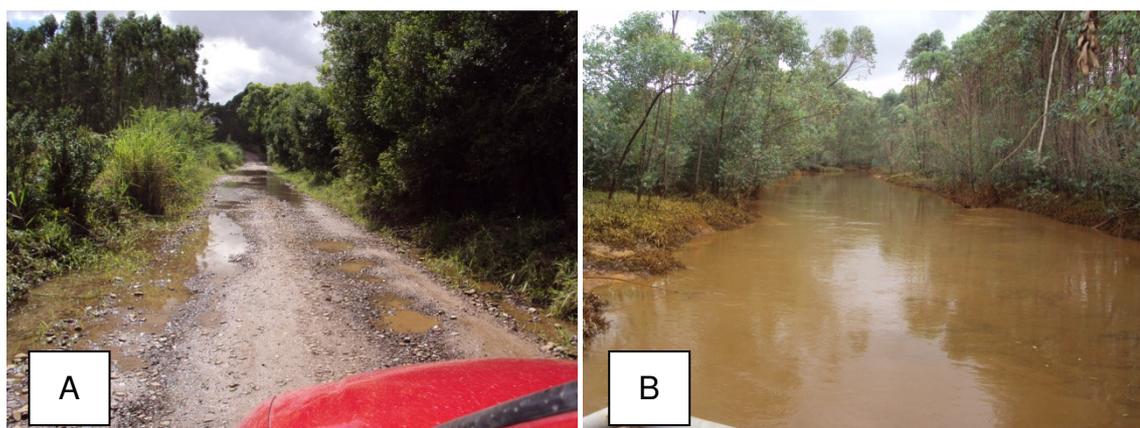
Pelo acesso sul da localidade, a partir da SC-446 (Figura 94A), encontra-se um ponto crítico. Em épocas de intensas precipitações, os alagamentos mostram-se evidentes, originando sérios danos tais como a interdição total da estrada, principal via de acesso à localidade (ponto 3 da Figura 98). Fatos como esse ocorrem devido à falta de um sistema de drenagem de águas superficiais e/ou obstrução dos canais de drenagem, impedindo o escoamento superficial. Neste mesmo local em épocas de precipitações extremas há inundação pelas águas do rio Sangão (Figura 94B).

**Figura 94 – A) Estrada principal de acesso (RM São José) onde ocorre alagamento; B) Rio Sangão próximo à localidade.**

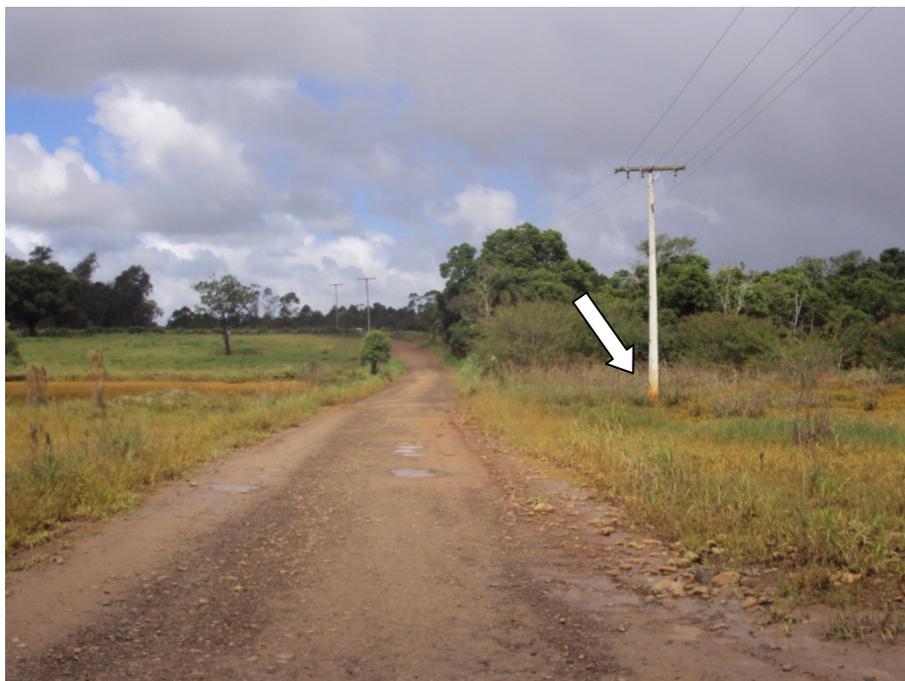
**Figura 96 – Local de inundação pelo rio Sangão com indicação do nível de cheia máxima. Maio, 2010.**
