# PLANO DE SANEAMENTO BÁSICO DO MUNICÍPIO DE FORQUILHINHA - SANTA CATARINA

## Diagnóstico do Manejo de Águas Pluviais e Drenagem Urbana

### RELATÓRIO FINAL

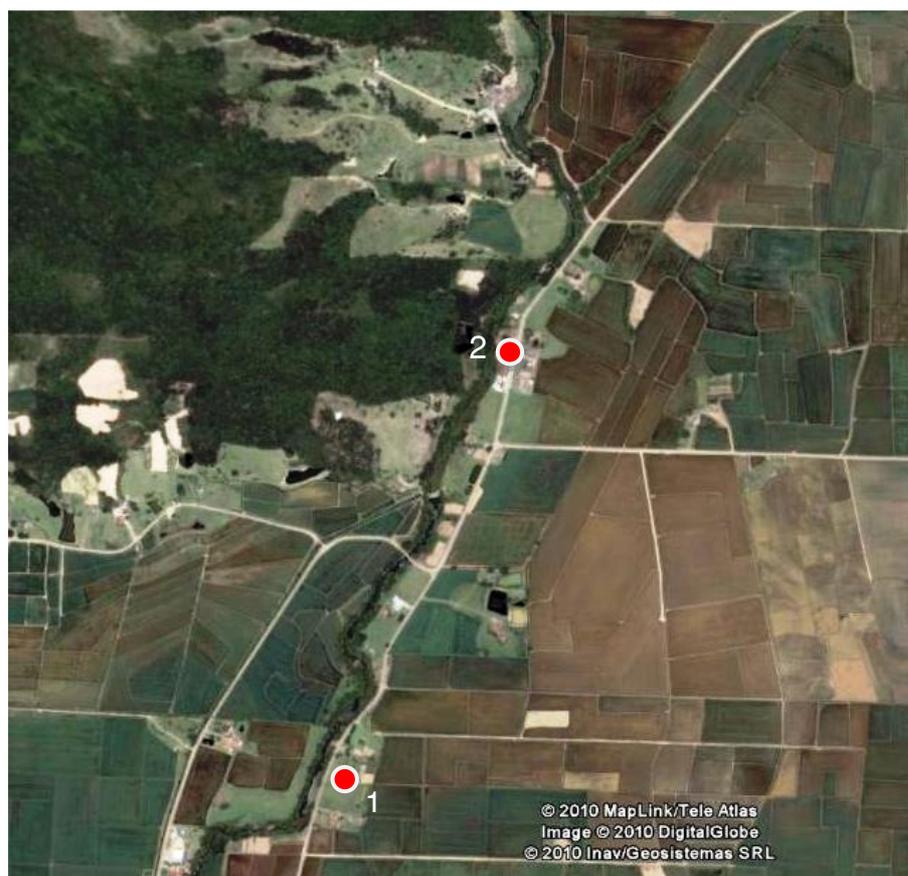
Em épocas de chuvas fortes e intensas, o rio do Cedro extravasa e sai do seu leito natural, invadindo algumas propriedades ribeirinhas e interditando estradas, conforme apresentado na Figura 9 respectivamente nos pontos 1 e 2 (coordenada 639546 E e 6817495 N).

Figura 9 – Pontos de alagamento na localidade Morro Comprido. (Google Earth, 2010).

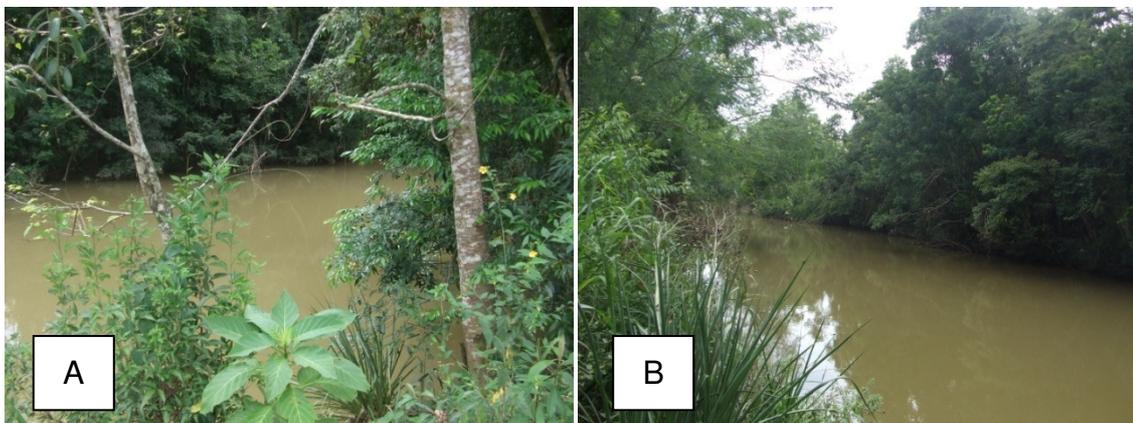
Localidade rural situada na margem direita do rio do Cedro (Figura 11) próxima do limite com o município de Meleiro, possui em sua rua principal pavimentação com lajota e meio-fio, havendo sistema de drenagem pluvial. Algumas bocas de lobo detectam a presença de sedimentação de material em seu interior, necessitando assim, em um aumento da frequência de limpeza das mesmas.

Figura 11 – A e B) Vista do rio do Cedro em proximidade com a localidade Pique do rio Cedro. Fevereiro, 2010.

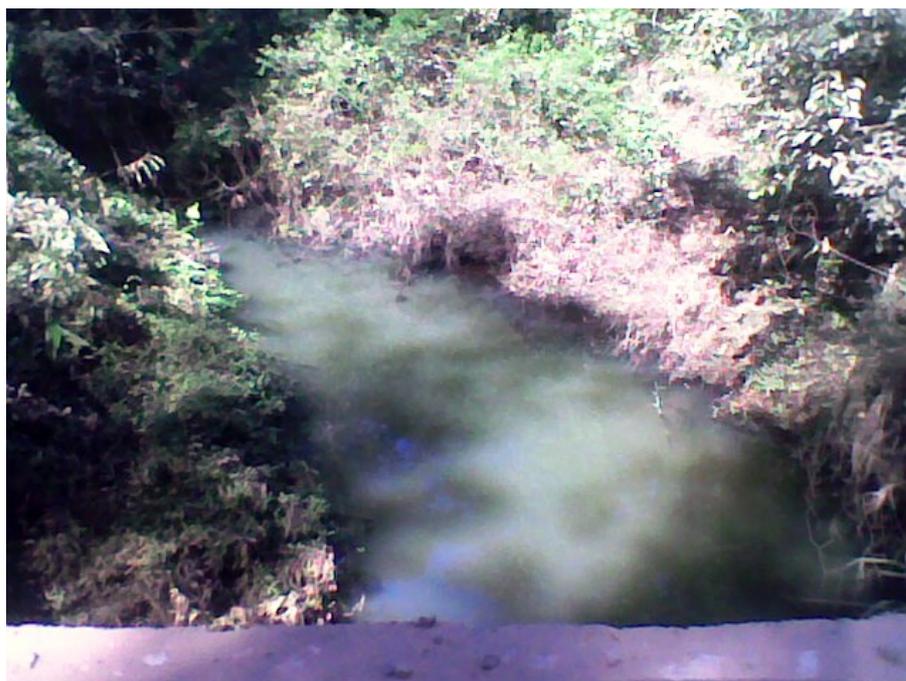
As ruas secundárias não possuem pavimentação e nem sistema de drenagem pluvial, sendo que o escoamento das águas é realizado por canal natural pelas laterais das vias de tráfego (Figura 12).

Figura 12 – Canal de drenagem natural a céu aberto. Localidade Pique do rio Cedro, fevereiro, 2010.

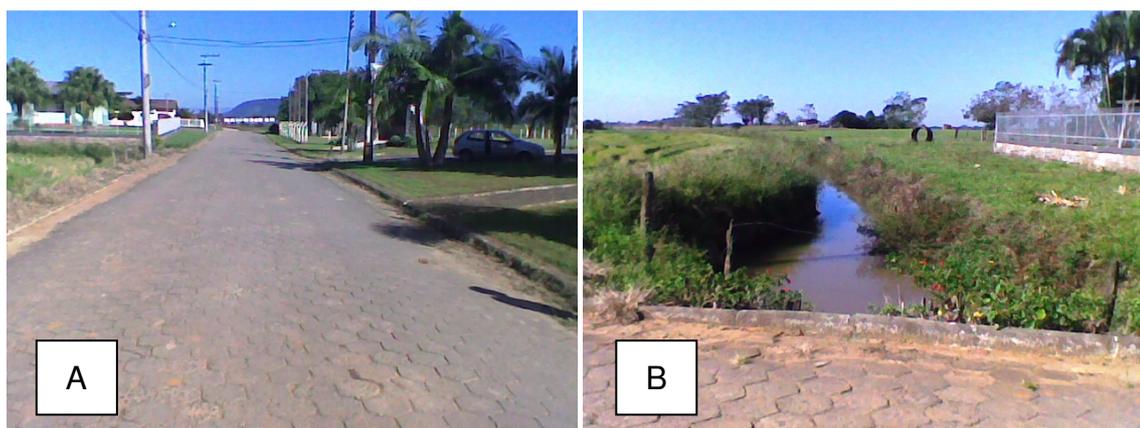
A Localidade Santa Rosa está situada na parte norte do município de Forquilha, faz divisa com o município de Nova Veneza. Apresenta as ruas principais pavimentadas com lajota, possuindo microdrenagem. Há a necessidade de intensificação da manutenção e limpeza das bocas de lobo e vias nesta localidade (Figura 15A).

Figura 15 – A) Vista de rua pavimentada; B) Canal de macrodrenagem. Localidade Santa Rosa, maio de 2010.

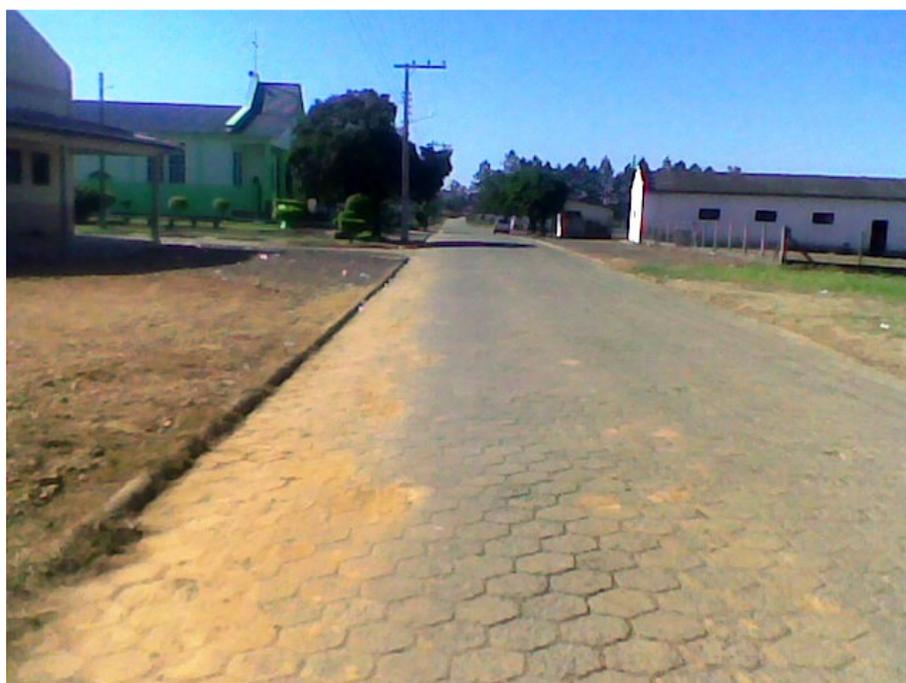
Comunidade localizada na região sul do município, na margem esquerda da Sanga do Coqueiro, possui ruas principais com calçamento de lajota e com sistema de drenagem pluvial implantado (Figura 16). Algumas bocas de lobo estão danificadas e obstruídas, necessitando manutenção e limpeza. As ruas secundárias estão pavimentadas por seixos.

Figura 16 – Rua pavimentada com microdrenagem implantada na Localidade Santa Terezinha.

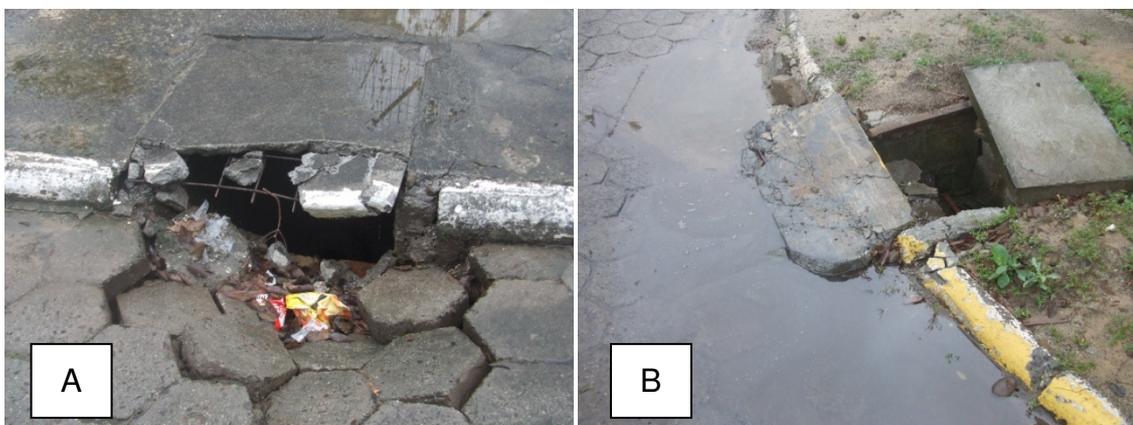
Na travessa Adolfo Tiscoski com a Alameda Felipe Arns foram identificadas duas bocas de lobo danificadas em uma mesma esquina, conforme mostra a Figura 21A e B.

**Figura 21 – A e B) Bocas de lobo danificadas no bairro Centro. Março de 2010.**

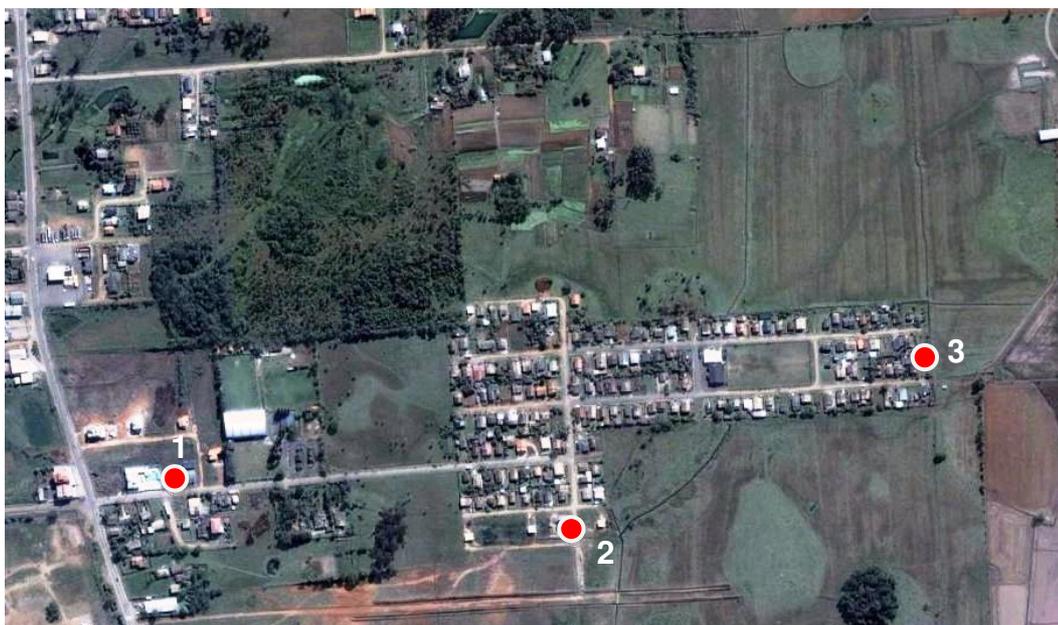
As ruas secundárias são revestidas com seixo rolado, em algumas não foi identificado microdrenagem pluvial, conforme Figura 26 e ponto 2 da Figura 29, no cruzamento da Avenida 46 com a rua 21. Em suma, as bocas de lobo do bairro Clarissa são bem conservadas.

Na entrada principal do bairro, na rua das Irmãs Clarissas, foi diagnosticada uma boca de lobo totalmente obstruída, conforme mostram as Figuras 27A e B, e ponto 1 da Figura 29, podendo-se destacar a presença de restos de poda de árvores, lixo urbano e falta de manutenção preventiva.

Na parte mais a Leste do bairro (final da rua Irmã Norberta Ogniewski) apresentada na Figura 28, em divisa com áreas de cultivo de arroz, foi identificado uma vala aberta com sinais de esgoto sanitário e que serve também como canal de drenagem das granjas de arroz (ponto 3 da Figura 29).

Figura 29 – Identificação de pontos no bairro Clarissa. (Google Earth, 2010).

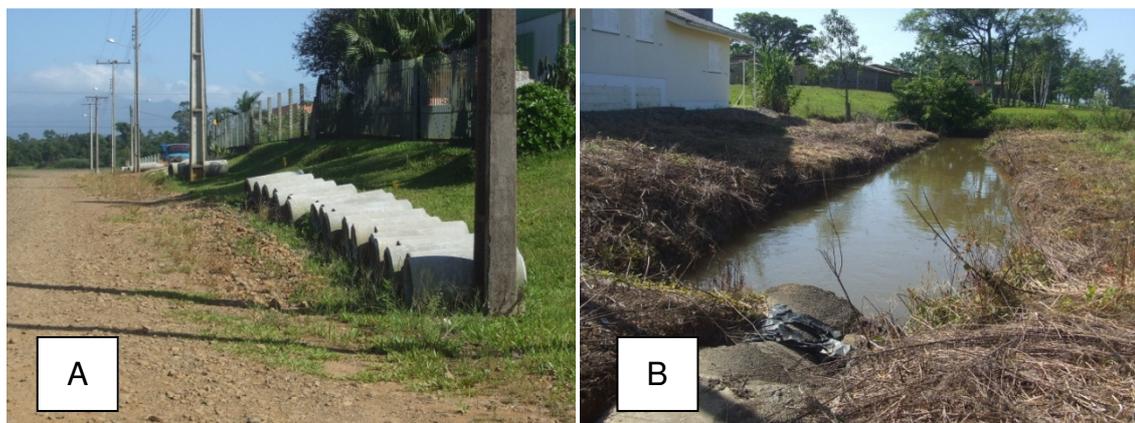
A Rua Bento da Silva Martins está sendo preparada para receber a

implantação de microdrenagem, conforme mostram as Figuras 32A e B.

**Figura 32 – A) Tubulações para implantação de drenagem; B) Canal de macrodrenagem. Bairro Santa Ana, fevereiro de 2010; Coordenadas 647464 E e 6818044N.**

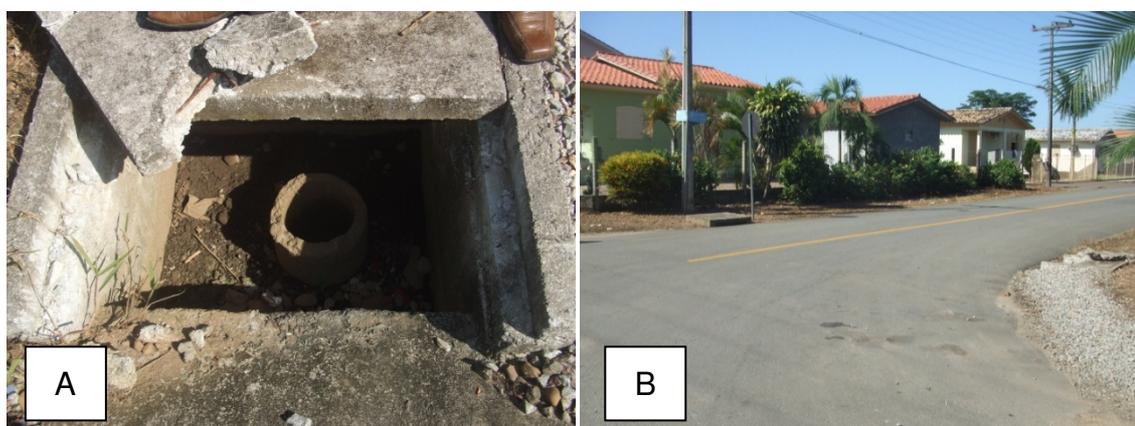
Outro ponto com problema de escoamento é na esquina da rua Luiz Premoli com Terezinha Kalfels, onde as duas drenagens existentes não dão conta da quantidade de água do escoamento superficial. A Figura 33A mostra o detalhe de um dreno e a Figura 33B mostra o cruzamento das ruas onde ocorrem alagamentos.

**Figura 33 – A) Detalhe de um dreno; B) Rua onde ocorrem alagamentos no bairro Santa Ana. Coordenadas 647936 E e 6818290 N. Fevereiro, 2010.**

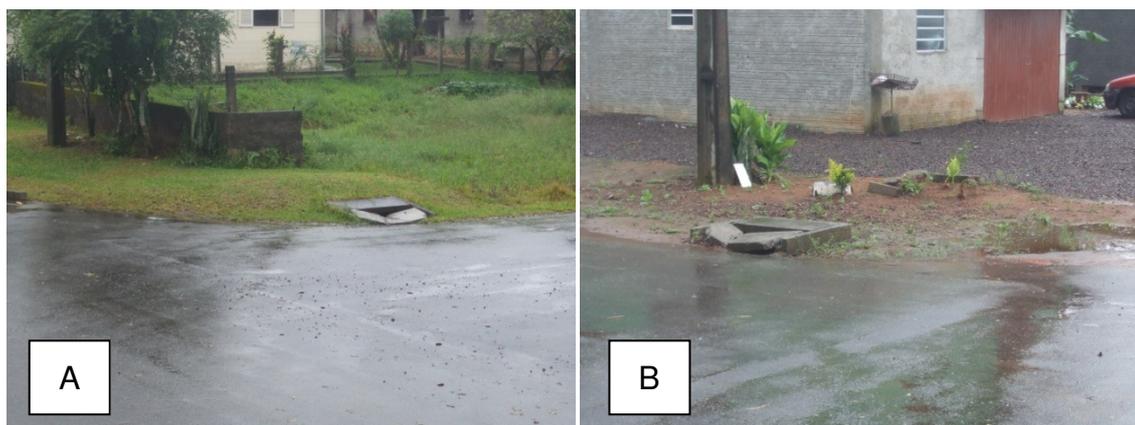
Figura 37 – A e B) Bocas de lobo danificadas no bairro Santa Clara. Março de 2010.

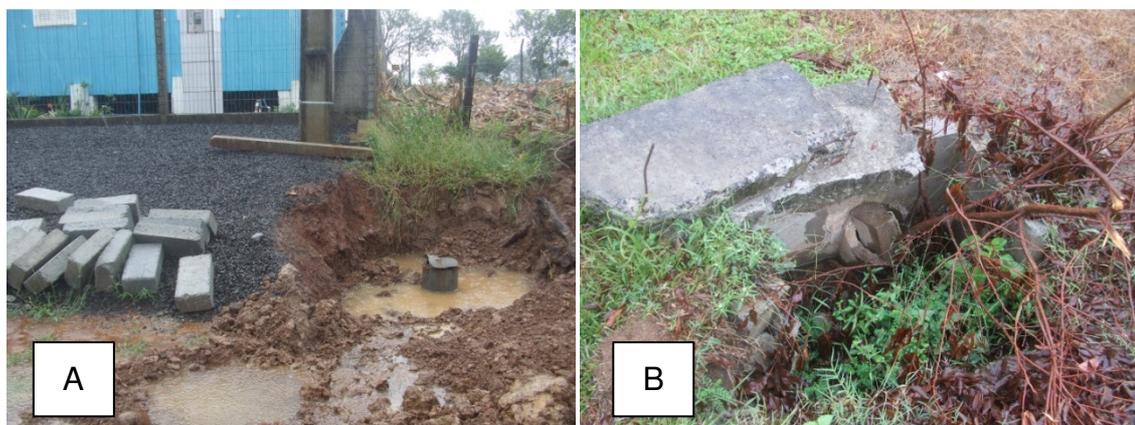
Foram identificadas no bairro algumas bocas de lobo parcialmente obstruídas, algumas tampas quebradas, e também a execução de novas bocas na rua Wagner Nicoski, como mostram as Figuras 39A e B.

**Figura 39 – Bocas de lobo danificadas no bairro Santa Isabel, março de 2010.**

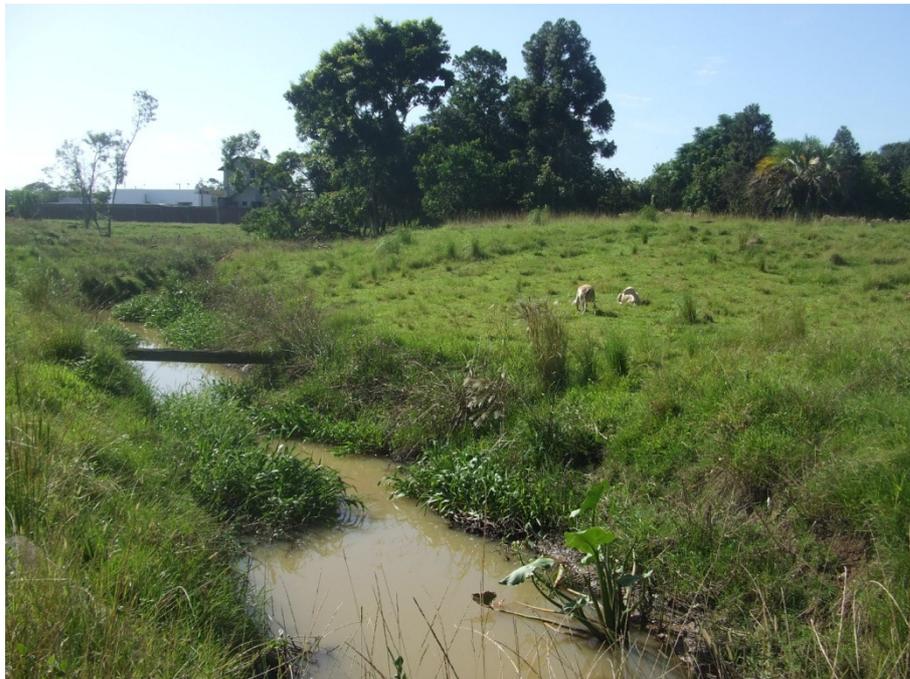
Outro ponto de macrodrenagem do bairro (representado pela Figura 40), que possui boa vazante e baixo risco de alagamento, localiza-se na rua Bonifácio Back -

próximo ao rio Mãe Luzia – esta rua possui pavimentação asfáltica, sistema de microdrenagem, porém não tem meio-fio. Vale ressaltar que o canal de macrodrenagem deve ser mantido aberto em caso de tranbordamento do rio Mãe Luzia, propiciando boas condições de escoamento das águas.

**Figura 40 – Macrodrenagem na Bonifácio Back, bairro Santa Isabel, março de 2010. Coordenadas 648478 E e 6819056 N.**

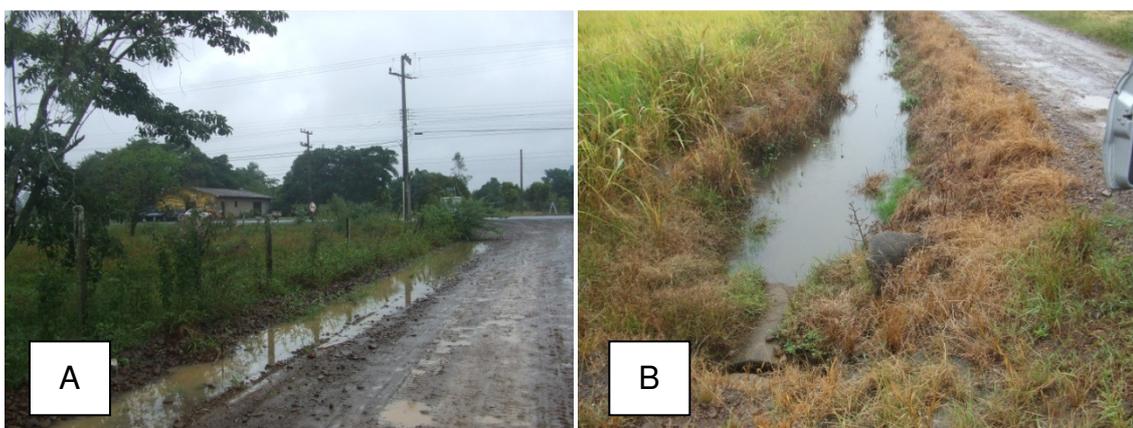
O acesso ao Distrito Industrial se faz por ruas sem pavimentação, porém com drenagem de águas superficiais. Em seu acesso principal foi identificada canalização por vala aberta, extremando limites com granjas de arroz - uma das principais atividades agrícolas do município (Figura 43A e B).

**Figura 43 – A) Identificação de insuficiência de escoamento superficial; B) Vala aberta com contribuição de granjas de arroz, bairro Vila Lourdes, março de 2010.**

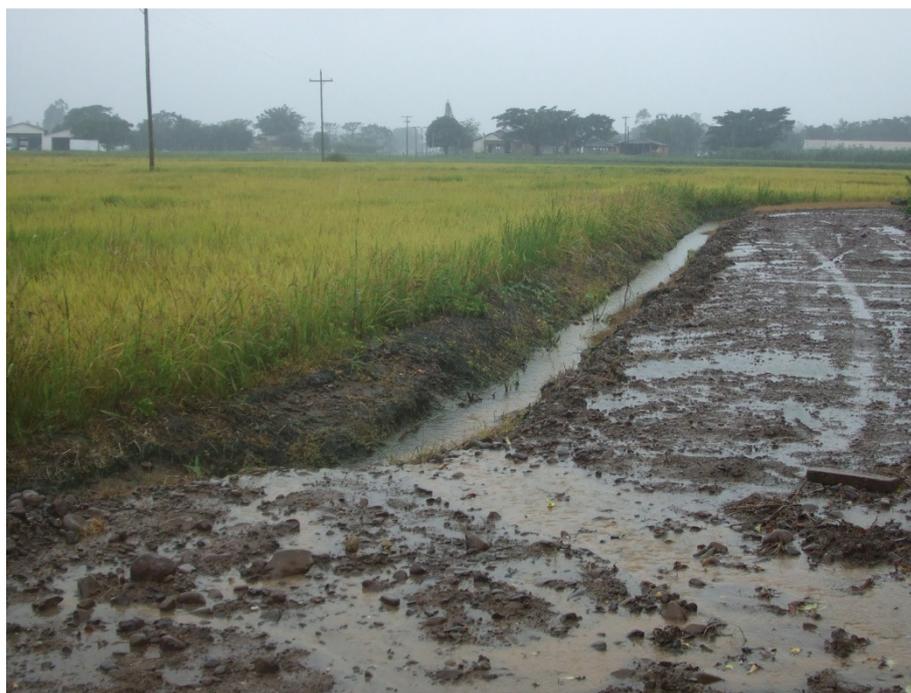
A drenagem das granjas está integrada à drenagem natural de escoamento das águas de superfície, realizadas por canais abertos (Figura 45). O acesso e as vias da localidade rural Linha Eyng são por estradas sem pavimentação, compostas por pedras de seixos.

**Figura 45 – Vala aberta de drenagem superficial na Linha Eyng, março de 2010.**

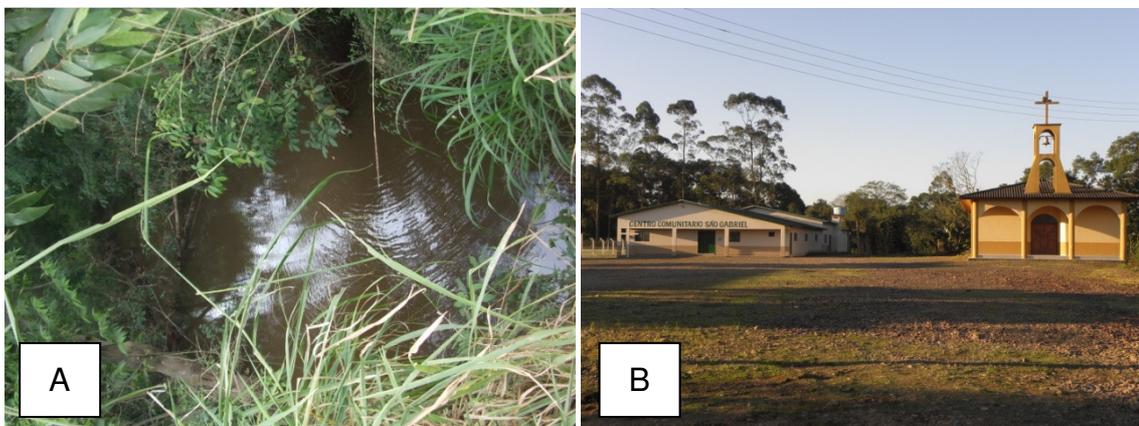
A localidade rural São Gabriel está localizada próxima ao bairro Centro, ao sul, e tem suas águas drenadas pelo rio Mãe Luzia. Recebe também contribuição da drenagem oriunda do perímetro urbano e das granjas de arroz que cercam a localidade (Figura 46).

Figura 46 – A) Vista da macrodrenagem próxima ao rio Mãe Luzia, na localidade de São Gabriel,. Coordenadas 650853 E e 6815793 N; B) Igreja e centro comunitário, março de 2010.

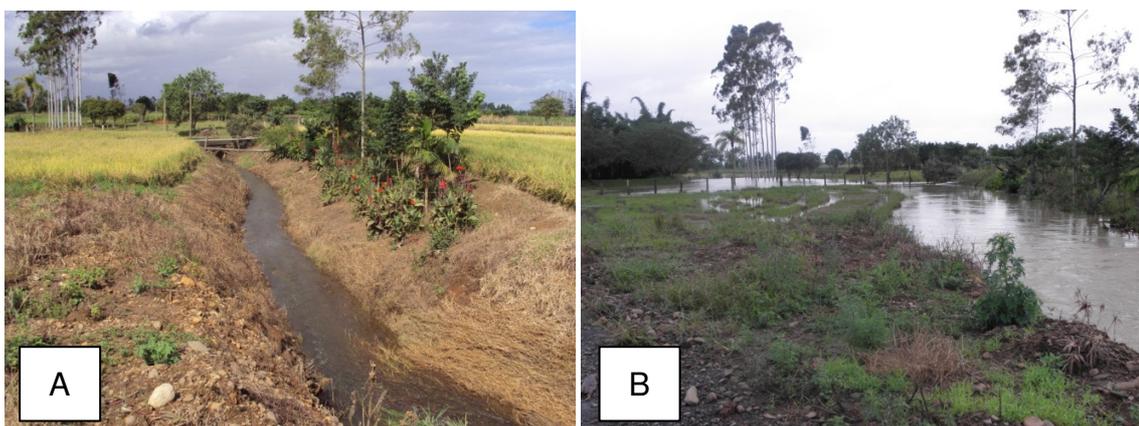
Na divisa da localidade São Gabriel com o bairro Centro encontra-se um ponto de alagamento no canal de macrodrenagem, conforme comparação na Figura 47, onde compara-se o local em épocas normais e em dias de vazões e volumes d'água intensos. Na Figura 48 identifica-se o ponto de alagamento à montante do ponto identificado pela Figura 47, chegando a atingir casas do Centro.

O bueiro sob a rodovia Jacob Westrup é em parte responsável pelo repressamento da água, que chega a atingir o entorno das casas na Avenida 105, sul do bairro centro, provocando problemas, principalmente ao sistema de fossas e sumidouros das mesmas.

Figura 47 – A) Representação do canal de macrodrenagem em março de 2010; B) Mesmo canal em dias de cheias em maio de 2010 na Localidade São Gabriel.

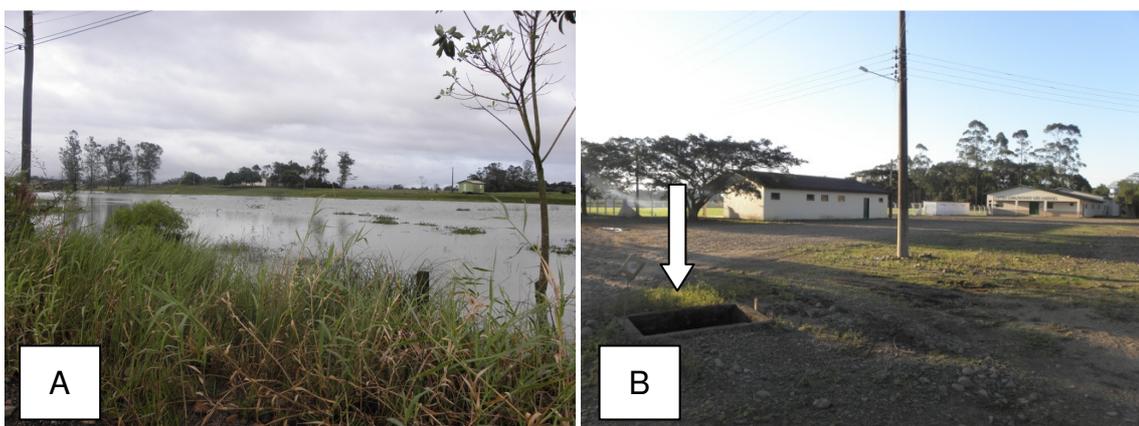
Próximo a Igreja da localidade pode ser visto microdrenagem pluvial implantada, conforme apresentado pela Figura 48B.

Figura 48 – Representação de inundação à montante do canal de macrodrenagem na Localidade de São Gabriel/ divisa com o bairro Centro; B) Indicação da caixa de passagem na localidade, indicando rede de drenagem pluvial; maio de 2010.

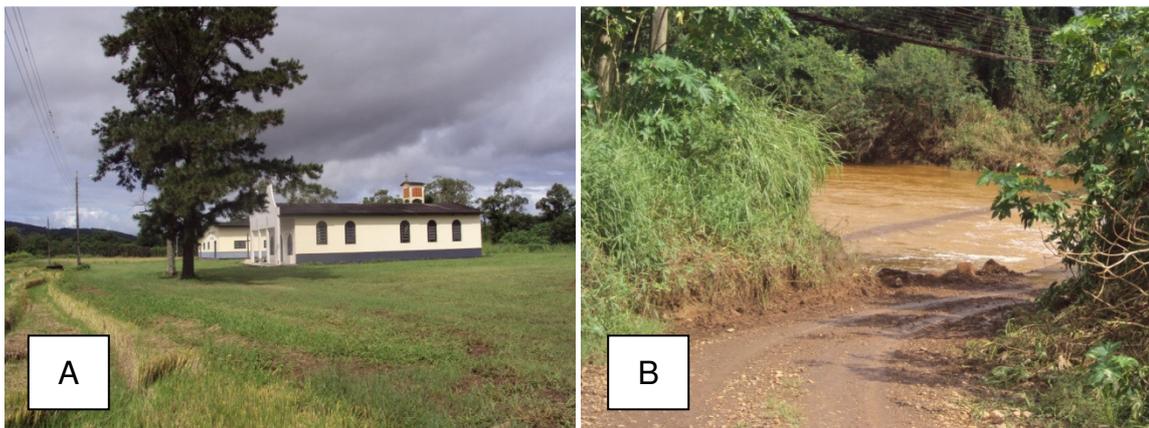
A localidade rural de São Jorge situa-se nas margens do rio Mãe Luzia, próximo à foz do rio Sangão (Figura 49A). As residências são distribuídas ao longo das rodovias, que são revestidas por seixos rolados. A drenagem pluvial é feita por valas abertas, que direcionam as águas para o rio Mãe Luzia e rio Sangão.

Em épocas de grandes precipitações as rodovias ficam interditadas devido às inundações (Figura 49B).

Figura 49 – A) Vista da localidade São Jorge; B) Margens do rio Mãe Luzia com ponte submersa; março de 2010.

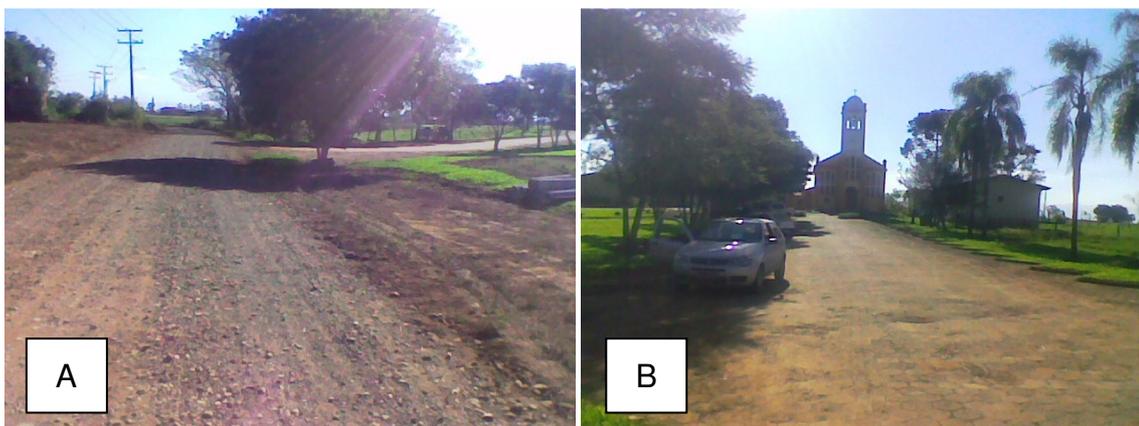
As Figuras 50A e B mostram um ponto de inundação das rodovias e algumas residências. Com o represamento do rio Araranguá, o rio Mãe Luzia fica com seu fluxo de escoamento comprometido, fazendo com que o nível do mesmo aumente bastante, provocando a inundação das margens e várzeas, como pode-se também observar Mapa de Áreas com Risco de Inundação e Alagamento (Cód. PSB2010DMD02-02 – Anexo I).

Figura 50 – A e B) Vistas de áreas que sofrem inundação na localidade São Pedro. Março de 2010.

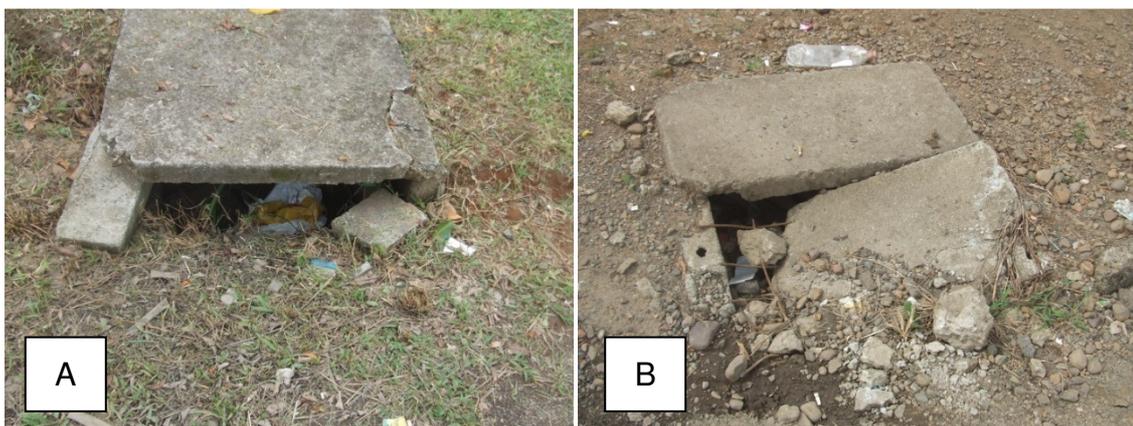
No levantamento de dados em campo, pode-se observar o estado precário de algumas bocas de lobo, bem como a presença de resíduos sólidos urbanos causando obstrução (Figuras 53A e B).

Segundo informações levantadas na comunidade local, não há nenhum tipo de limpeza periódica das bocas de lobo, as quais não escoam eficientemente a água em dias de chuvas intensas, ocasionando o transbordamento.

Figura 53 – A e B) Microdrenagens danificadas no bairro Cidade Alta. Fevereiro de 2010.

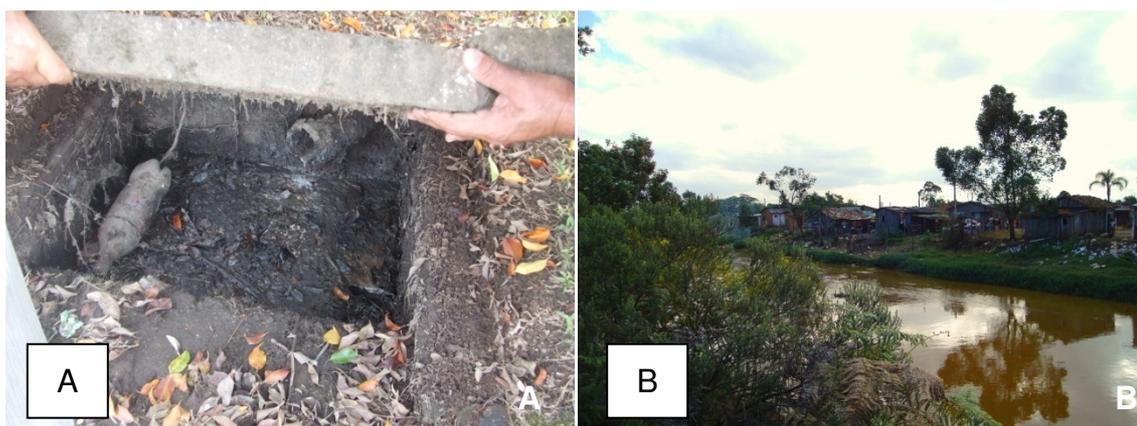
Na rua Brasil próximo ao cruzamento com a rua Beira Rio, foi observado esgoto doméstico sendo lançado diretamente na drenagem pluvial, como mostra a Figura 54A. Ao longo das margens do rio Sangão, no bairro Cidade Alta, ocorre a ocupação irregular por comunidades mais carentes (Figura 54 B).

**Figura 54 – A) Identificação de esgoto sanitário lançado na rede de drenagem; B) Ocupações irregulares no bairro Cidade Alta, abril de 2010.**

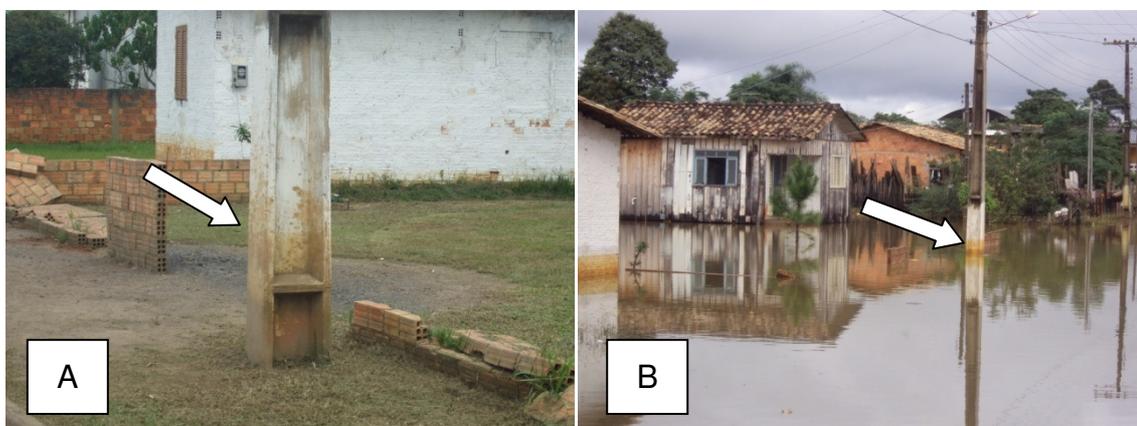
Na rua Brasil em cruzamento com a rua Nossa Senhora das Graças (ponto 1 da Figura 57) encontra-se um ponto crítico. Toda a água das ruas vizinhas se concentra neste local, onde é drenada para o rio Sangão, por vala aberta.

Na Figura 55A e B, pode-se verificar uma comparação com a marca do nível d'água no poste em época de estiagem e a gravidade do alagamento após quatro dias ininterruptos de chuva registrados no final do mês de março de 2010.

**Figura 55 – A) Identificação da marca d'água no poste em dias normais, fevereiro de 2010; B) Mesmo local em épocas de cheias, bairro Cidade Alta, abril de 2010.**

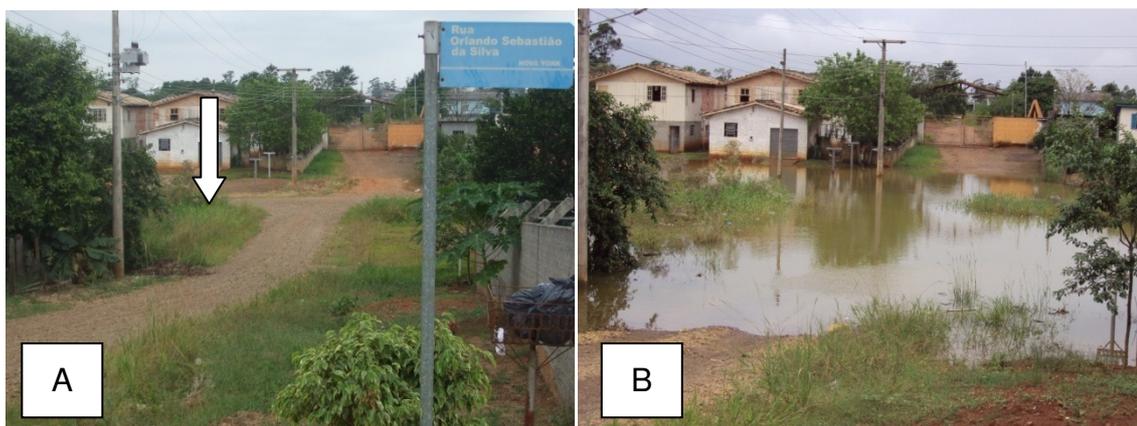
No Loteamento Dona Irene, conforme mostram as Figuras 59 e 60, na rua Celso Roque Forgiarini (ponto 1 da Figura 64) está o ponto mais crítico do bairro, onde o nível d'água chega a mais de 2 metros de altura em função do represamento do rio Sangão, mesmo possuindo drenagem pluvial adequada. Às margens desta rua, com coordenadas 652876 E e 6817900 N, corre um canal aberto tomado por vegetação que serve para escoamento das águas de superfície, e é por ele que se inicia a inundação de algumas ruas, quando há o aumento do nível e represamento do rio Sangão.

**Figura 59 – A) Comparação de área em dias secos, com a delimitação do canal de escoamento de águas pluviais, março; B) Mesmo local inundado após extravasamento do rio Sangão, bairro Nova York, abril de 2010.**

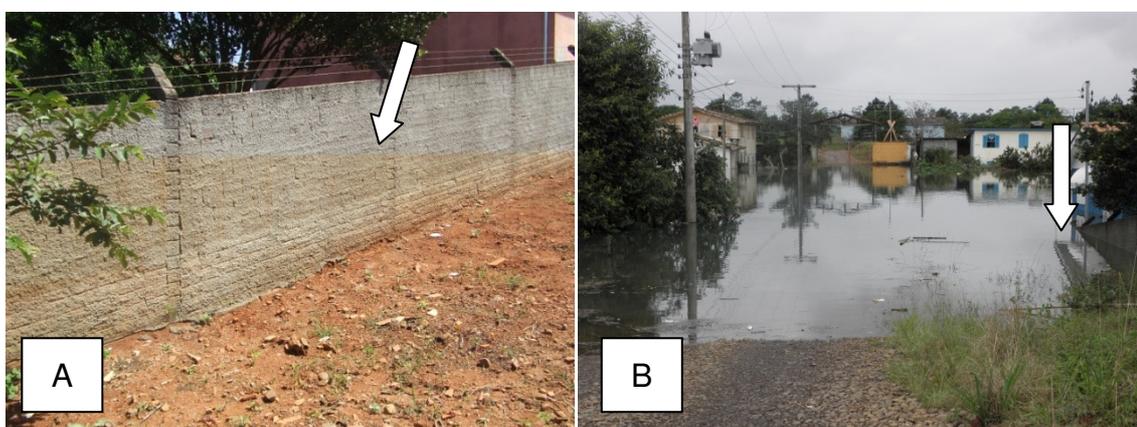
**Figura 60 – A) Comparação da marca do nível d'água em épocas normais em um muro localizado no bairro Nova York em fevereiro de 2010; B) No detalhe, mesmo local após inundação ocasionada pelo rio Sangão, em maio de 2010.**

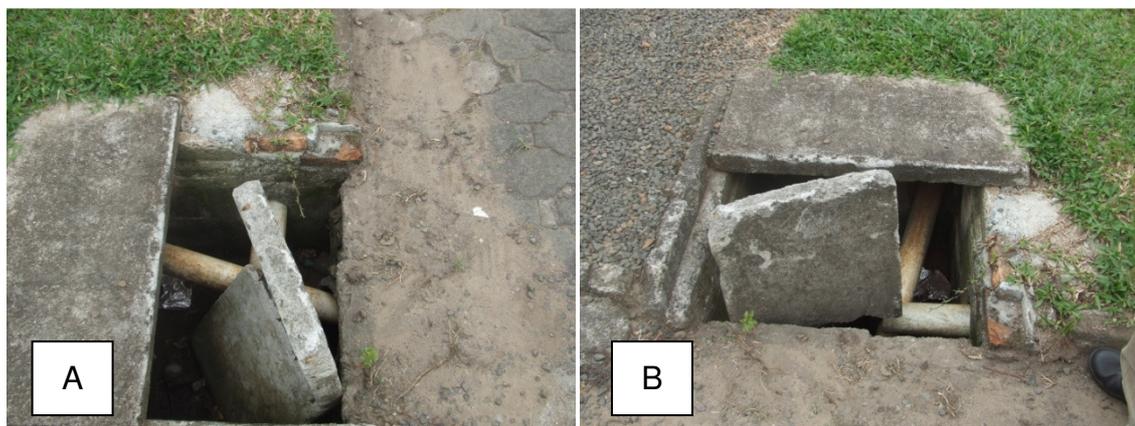
No geral, a pavimentação das ruas no bairro é diversificada, possuindo vias asfaltadas, vias com lajota, vias com e sem meio-fio. Alguns locais possuem drenagem de águas pluviais, outros não. Foi identificado algumas bocas de lobo danificadas (Figura 63A e B).

Figura 63 – A e B) Bocas de lobo danificadas no bairro Nova York. Fevereiro de 2010.

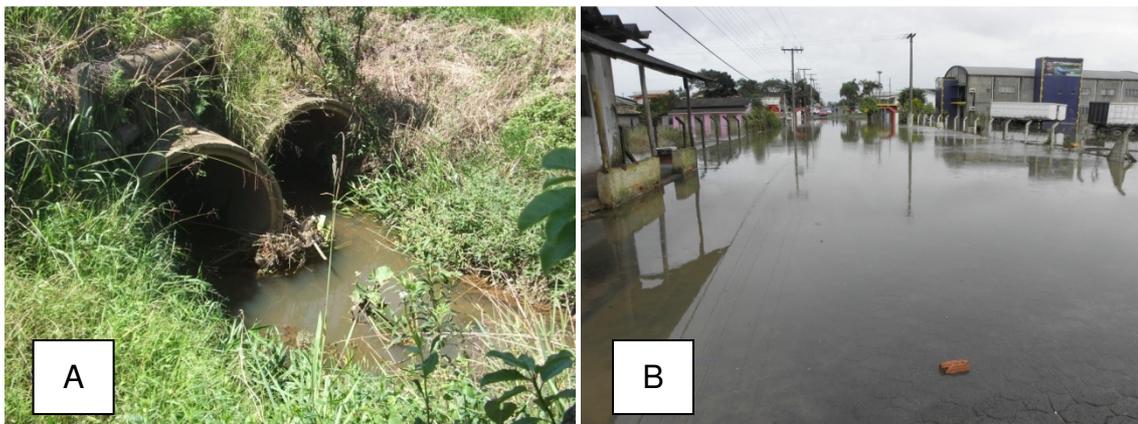
Na rua Francisco Ronchi em cruzamento com a rua 167, 7 de Setembro e adjacências, encontra-se uma região crítica de alagamento (Figura 65A e B). No entorno, encontra-se uma área com rejeito/estéril de mineração de carvão. Nesta área, com o represamento do rio Sangão, há alagamento no entorno do canal de

drenagem, invadindo ruas, residências e indústrias próximas.

**Figura 65 – A) Macrodrenagem sob a rua Francisco Ronchi, fevereiro de 2010; B) Mesmo local alagado após precipitações intensas ocorridas em maio de 2010. Coordenadas 652554 E e 6818354 N.**

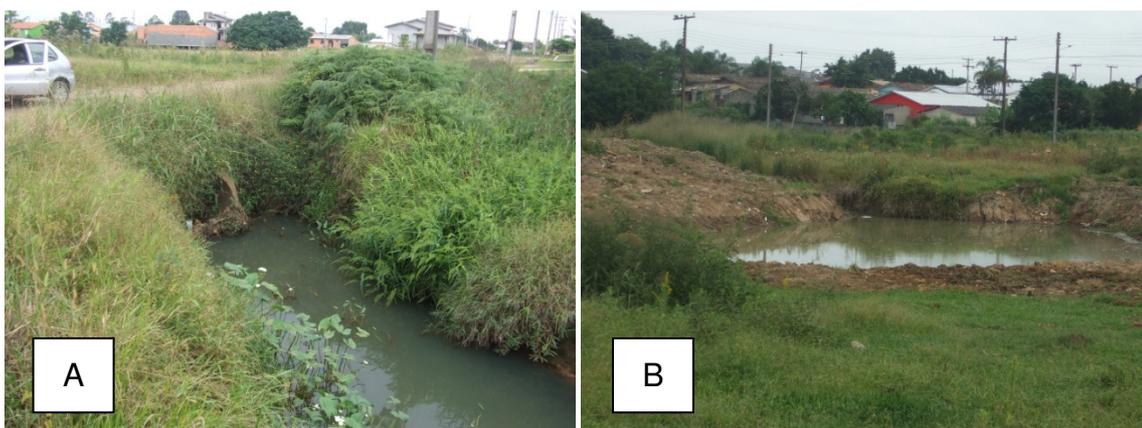
Por este bairro passa um canal que na maioria de seu trecho é aberto, fazendo com que a macrodrenagem deste e de bairros a montante, como a Vila Franca e Saturno drenem por estes locais, fato que intensifica o aumento de riscos de inundação no bairro (Figura 66A e ponto 2 da Figura 68 ).

Na Avenida 74 foi construído um pequeno açude (Figura 66B), onde encontra-se uma nascente de água cujo excesso de água corre para a macrodrenagem, que passa nas proximidades (ponto 3 da Figura 68).

Figura 66 – A) Macro drenagem; B) Açude localizado na Avenida 74, bairro Ouro Negro, março de 2010.

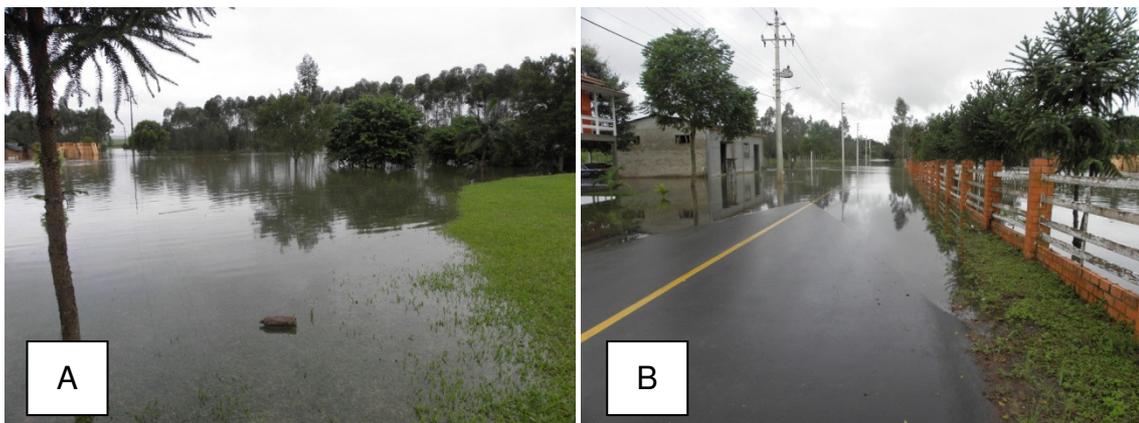
**Figura 70 – A e B) Inundações provocadas pelo rio Sangão na rua Frederico Rosa de Souza. Maio de 2010.**

As tubulações e canais de escoamento a partir da Rod. Gabriel Arns em direção sul ao rio Sangão, passando nas proximidades do posto de combustível local, devem ser verificadas quanto ao seu estado de conservação.

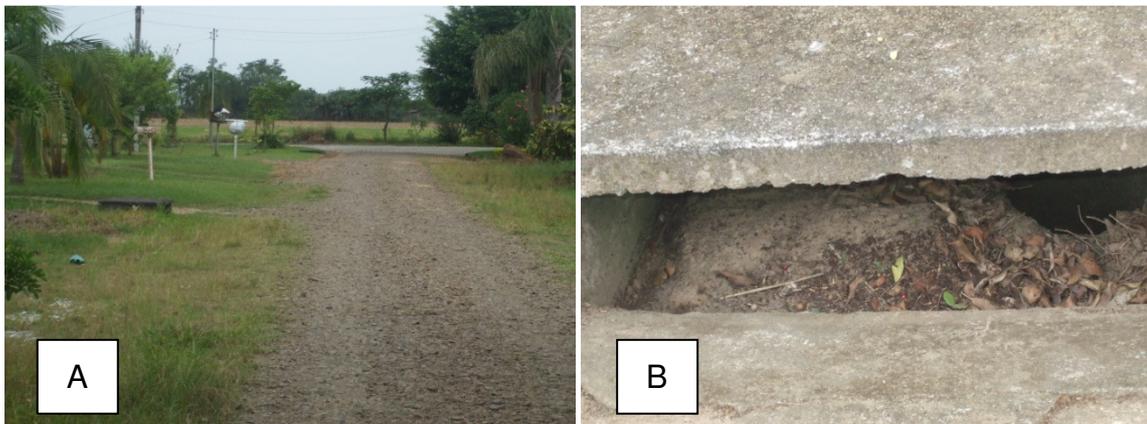
No cruzamento da rua Dora Marangoni Brunelli com a rua Lucia Buratto Martins, segundo os moradores locais, existe alagamento durante grandes precipitações, mas que não chega a afetar as residências (Figura 72A).

Na rua Otilia Bressan Martins pode-se observar bocas-de-lobo parcialmente obstruídas por areia e sedimentos, esgotando a caixa de acúmulo (Figura 72B).

**Figura 72 – A) Cruzamento da Rua Dora Marangoni Brunelli com a Rua Lucia Buratto Martins onde ocorrem alagamentos; B) Boca-de-lobo obstruída na Rua Otilia Bressan Martins. Bairro Santa Cruz, março de 2010.**

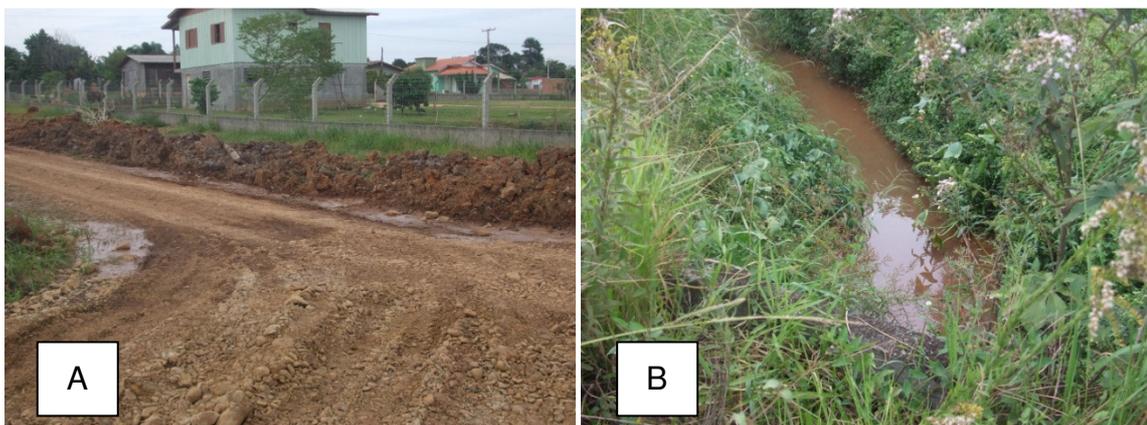
No Loteamento Sampaio (ponto 2 da Figura 77) e no Loteamento Ana Spilere (ponto 3 da Figura 77), parte do sistema de drenagem e captação de águas pluviais está executado e parte se encontra em execução (Figura 73A) sendo que nestas ruas não há pavimentação asfáltica, apenas com seixos rolados.

A macrodrenagem nestes loteamentos é realizada por canais abertos (Figura 73B) e também recebe contribuição da drenagem de áreas próximas.

**Figura 73 – A) Execução de obras de drenagem; B) Canal de macrodrenagem. Bairro Santa Cruz, março de 2010.**

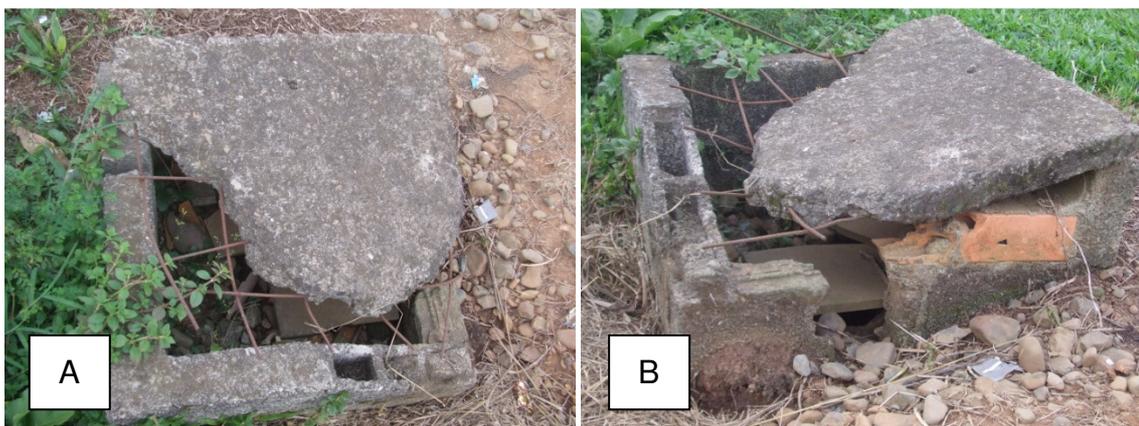
Na rua Josephina Lodetti Vassoler há um canal aberto, com estrutura de alvenaria, que recebe contribuição do bairro São Defende e Mãe Luzia, de Criciúma. As ruas principais tem pavimentação com lajota e meio fio, algumas ruas não possuem este tipo de pavimentação, mas possuem sistema de drenagem pluvial. Foram identificadas bocas de lobo danificadas e parcialmente obstruídas.

As Figuras 75A e B apresentam boca de lobo danificada no bairro Santa Cruz.

**Figura 75 – A e B) Boca de lobo danificada no bairro Santa Cruz, março de 2010.**

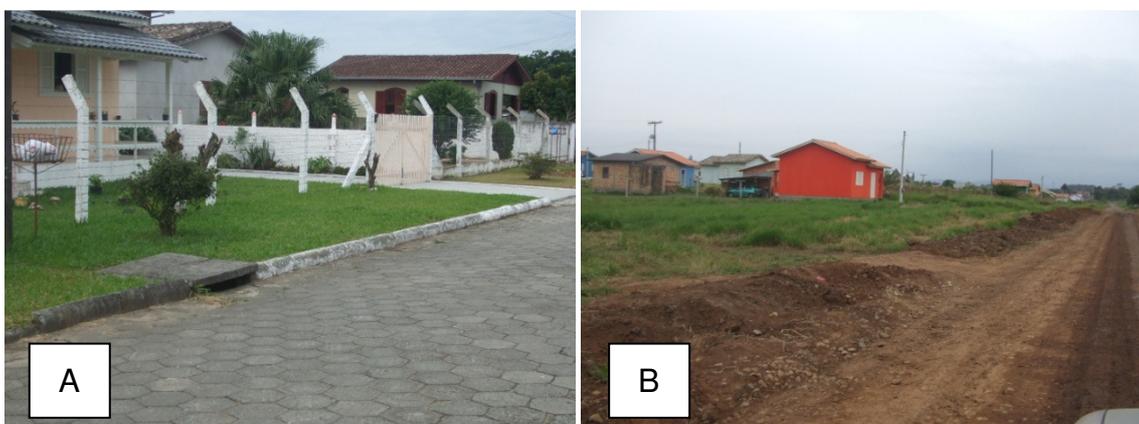
Outro loteamento existente, o Atlanta, possui sistema de drenagem pluvial, tanto nas ruas com pavimentação com lajotas como nas ruas sem pavimentação. Neste loteamento as bocas de lobo observadas se encontravam limpas e em bom estado de conservação (Figura 76A).

O Loteamento Califórnia (ponto 5, Figura 77) tem grande percentual de rede de microdrenagem implantada, estando quase suprido pelo sistema de captação e escoamento de águas superficiais. As ruas estão quase todas pavimentadas com asfalto, sem meio fio. Nas ruas sem pavimentação e/ou com seixos rolados, há drenagem implantada (Figura 76B). Algumas bocas de lobo estão parcialmente obstruídas.

**Figura 76 – A) Microdrenagem em bom estado de conservação no Loteamento Atlanta; B) Rua sem pavimentação com drenagem implantada no Loteamento Califórnia. Bairro Santa Cruz, março de 2010.**

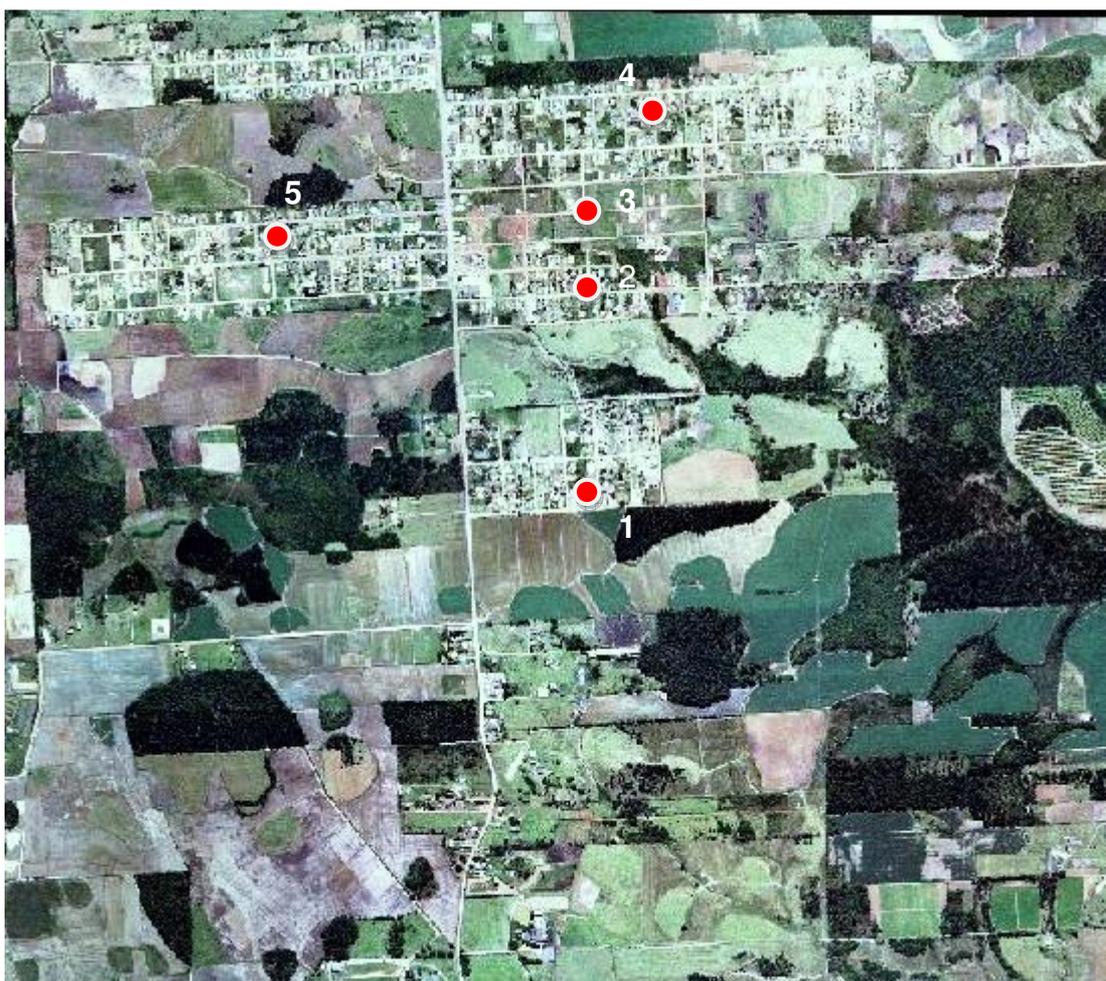
Figura 77 – Vista aérea do bairro Santa Cruz (Google Earth, 2010).

O Loteamento Rose (ponto 1 da Figura 77) não apresenta nenhum problema em relação ao sistema de drenagem urbana. As ruas principais possuem pavimentação de lajota com meio-fio. Algumas ruas secundárias não possuem pavimentação, mas possuem drenagem pluvial implantada. Toda a água deste bairro segue pela macrodrenagem para o bairro Santa Líbera, próximo ao aeroporto municipal Diomício Freitas.

Um ponto crítico foi identificado no Loteamento Los Angeles (ponto 4 da Figura 77), sendo um local onde o sistema de microdrenagem está em implantação e se não for monitorado, pode sofrer futuramente com alagamentos em épocas de grandes precipitações, pois ainda recebe contribuição do município de Criciúma.

Este bairro não tem grandes problemas com alagamentos, mas pode vir a ter, se não for tomado um cuidado especial, principalmente com as macrodrenagens, uma vez que atravessam o interior de loteamentos, podendo ter suas sessões facilmente comprometidas devido aos aterros e/ou construções, além de receberem contribuição de uma microbacia com área considerável. Pode-se observar que nos dias de grandes precipitações algumas drenagens não oferecem vazão suficiente de escoamento, fazendo com que a água possa invadir ruas.

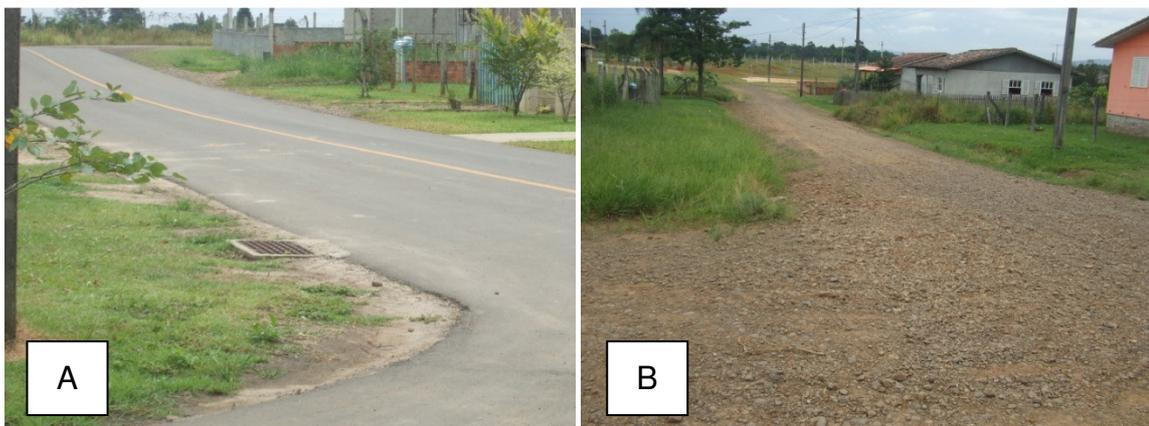
As ruas principais do bairro são pavimentadas com asfalto, sem meio fio, com bocas de lobo simples tipo grelha. As ruas secundárias são revestidas com seixos rolados, e também possuem drenagem implantada (Figura 79).

**Figura 79 – A e B) Vistas dos tipos de pavimentações e microdrenagens do bairro Santa Líbera, março de 2010.**
