# PLANO DE SANEAMENTO BÁSICO DO MUNICÍPIO DE FORQUILHINHA - SANTA CATARINA

## Diagnóstico do Manejo de Águas Pluviais e Drenagem Urbana

### RELATÓRIO FINAL

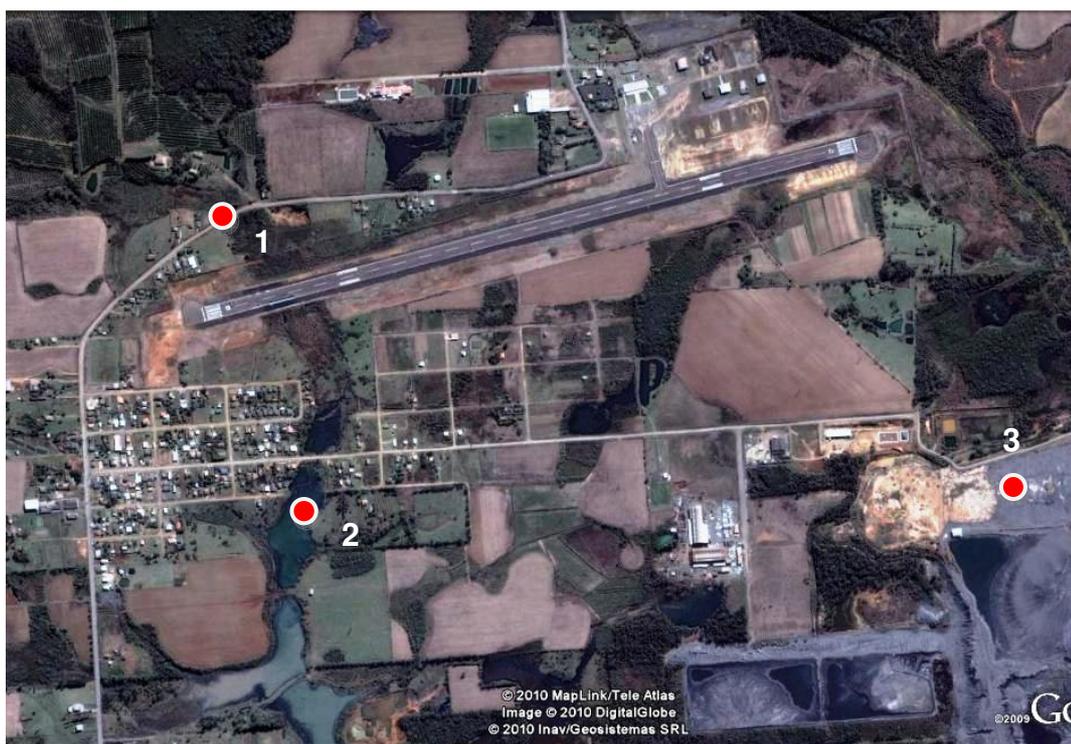
Figura 80 – Vista aérea do bairro Santa Líbera. (Google Earth, 2010).

Em época de grandes precipitações, como a ocorrida em 12/05/2010, o córrego recebe uma grande quantidade de água que é represada pela drenagem insuficiente sob a pista do aeroporto, e também pelo aumento do nível da área alagada (ponto 2 da Figura 80), ocorrido em função da falta de um canal com capacidade adequada para dar escoamento rápido às águas.

Neste bairro está implantado um Núcleo Industrial cujo acesso é realizado por estrada revestida com seixos rolados e a drenagem é feita a céu aberto. Em proximidade com o limite do município de Criciúma/SC está localizado um antigo lixão (ponto 3 da Figura 80).

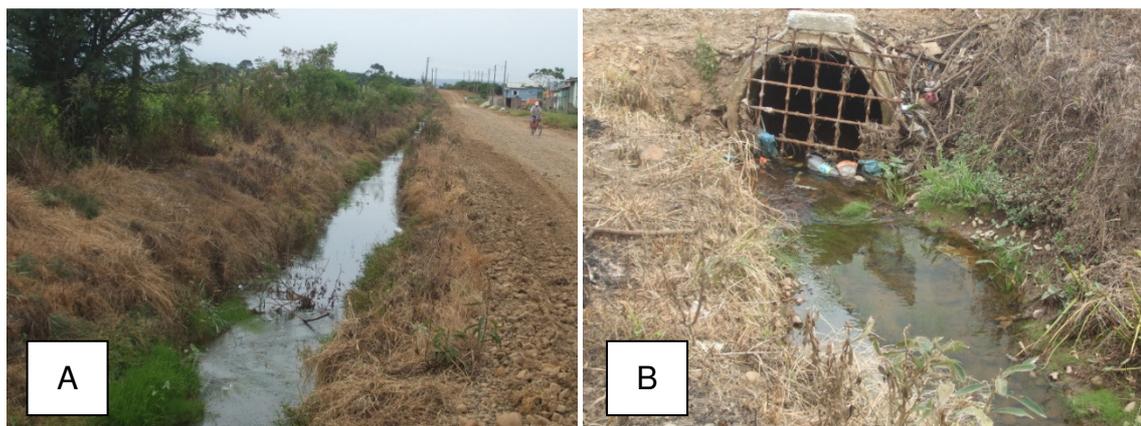
Na rua João Pedro Saturno, no canal de irrigação de arroz (ponto 4 da Figura 85), pode ser identificado o depósito de lixo e esgoto sanitário, sendo que o mesmo segue pelo interior do Parque Ecológico Municipal (Figuras 82A e B).

**Figura 82 – A) Canal de irrigação localizado na rua João Pedro Saturno; B) Detalhe de presença de lixo no mesmo canal. Bairro Saturno, fevereiro de 2010.**

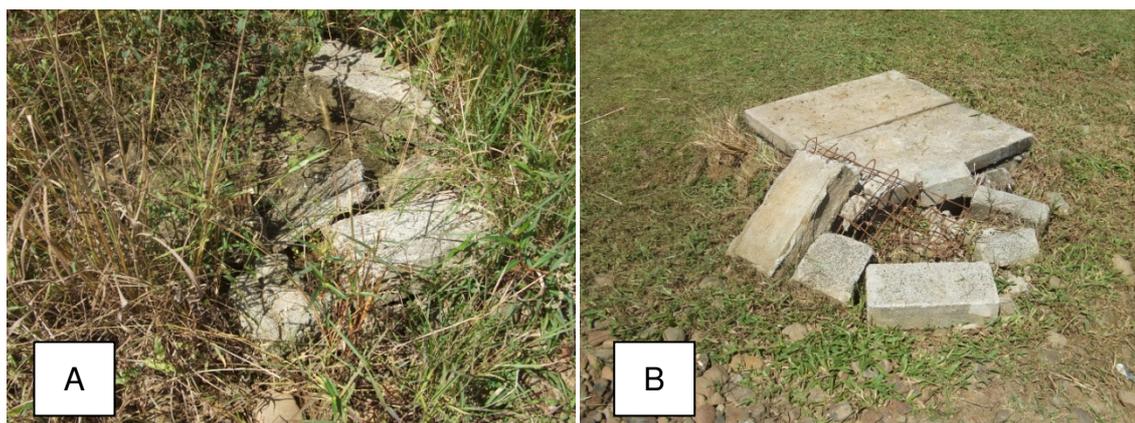
As Figuras 83A e B mostram exemplo de bocas de lobo obstruídas e destruídas no bairro. No Loteamento Dona Adelina algumas ruas são pavimentadas outras não.

**Figura 83 – A e B) Bocas de lobo danificadas no bairro Saturno, fevereiro de 2010. Coordenadas 650569 E e 6819132 N.**

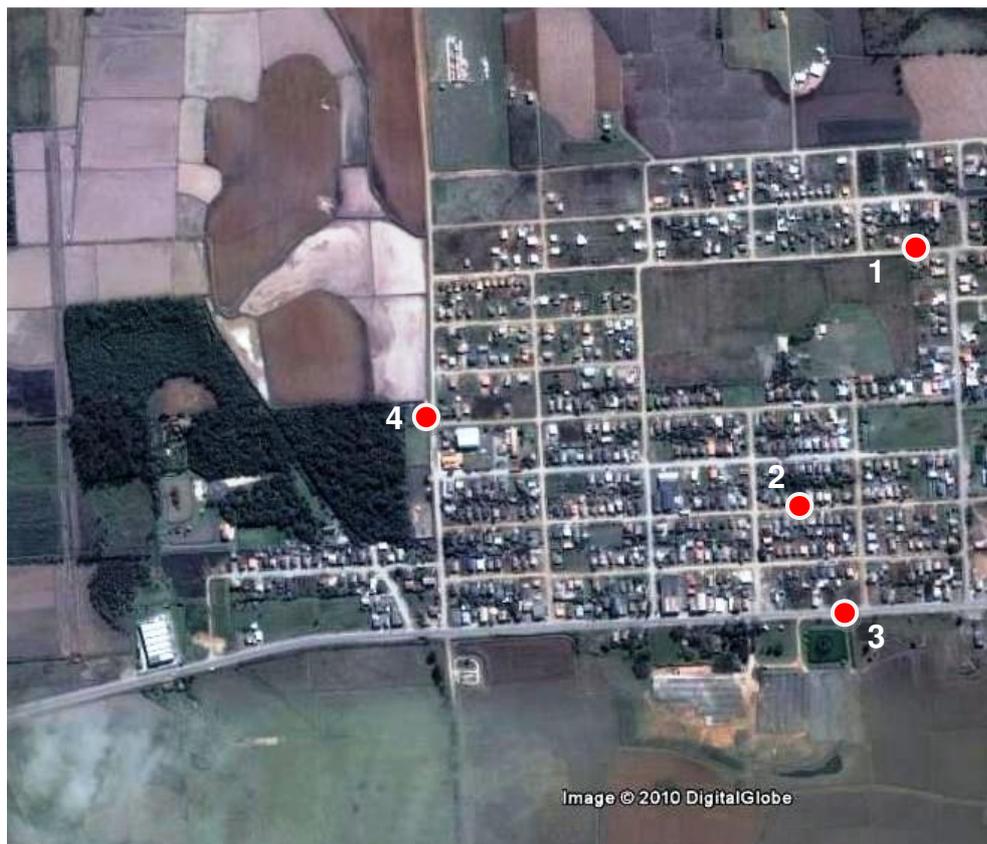
Figura 85 – Vista aérea do bairro Saturno. (Google Earth, 2010).

As Figuras 80A, B, C e D apresentam a localização do ponto crítico que se localiza na Rua 25 de Dezembro, próximo ao cruzamento com a rua dos Ipês. Na margem desta rua existe um canal aberto que faz a macrodrenagem de parte do bairro, sendo que neste ponto, toda água é direcionada para um trecho com tubulação fechada, que segundo entrevistas com moradores locais, tem incidência de inundações em épocas de precipitações pluviométricas intensas, levando a indicação de drenagem subdimensionada ou obstruída. Esta situação foi comprovada *in loco* nas cheias do dia 13/05/2010 (ponto 1 da Figura 85).

Na Rodovia Gabriel Arns, da rua dos Manacás em direção a rua das Arroeiras (ponto 2 da Figura 85) as águas pluviais escoam a céu aberto carregando material sedimentoso do acostamento das ruas, visto que a maioria não possui meio-fio. A Figura 83 mostra um ponto de alagamento. Não foi detectada drenagem e/ou bocas de lobo suficientes que pudessem fazer a drenagem correta desta área (ponto 3 da Figura 85).

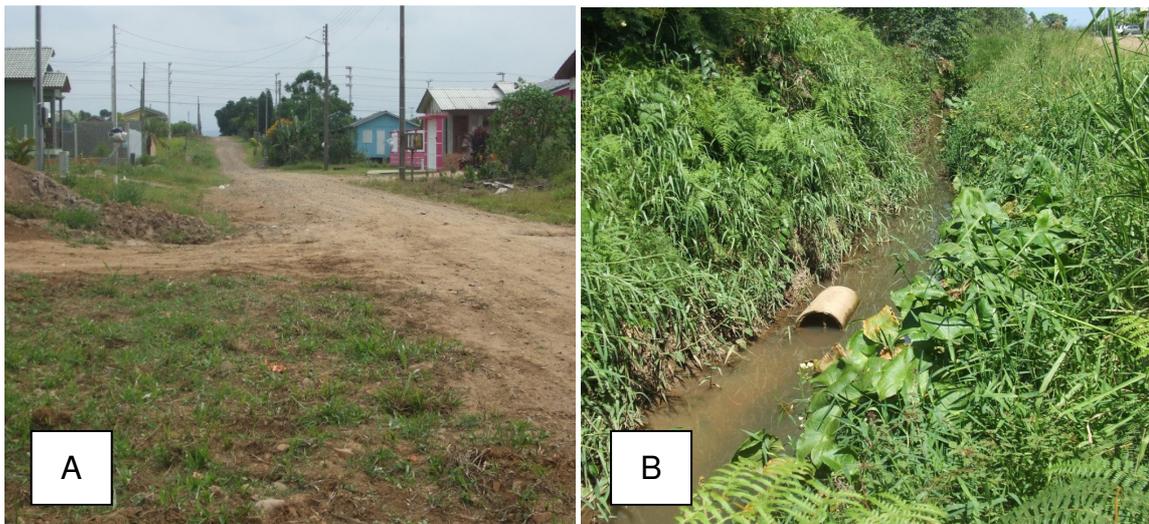
Este bairro é cortado por duas rodovias estaduais asfaltadas: Rod. Gabriel Arns e Rod. Josephina Lodetti Vassoler. Boa parte das ruas deste bairro não são pavimentadas, sendo apenas revestidas com seixos. Algumas possuem pavimentação asfáltica e sem meio fio. Praticamente todas as ruas são servidas de drenagem pluvial, porém há bastante carreamento de material para as bocas de lobo, em função das ruas não serem contempladas com meio fio e falta de pavimentação (Figura 89A).

Na rua Venício Vassoler com a rua das Grevíleas, há o encontro das drenagens abertas que vem do bairro Saturno e do Loteamento Barbieri. Deste ponto partem juntas em uma única drenagem, coordenadas 651535 E e 6818938 N (Figura 89B).

**Figura 89 – A) Rua sem pavimentação; B) Canal de macrodrenagem. Bairro Vila Franca, março de 2010.**

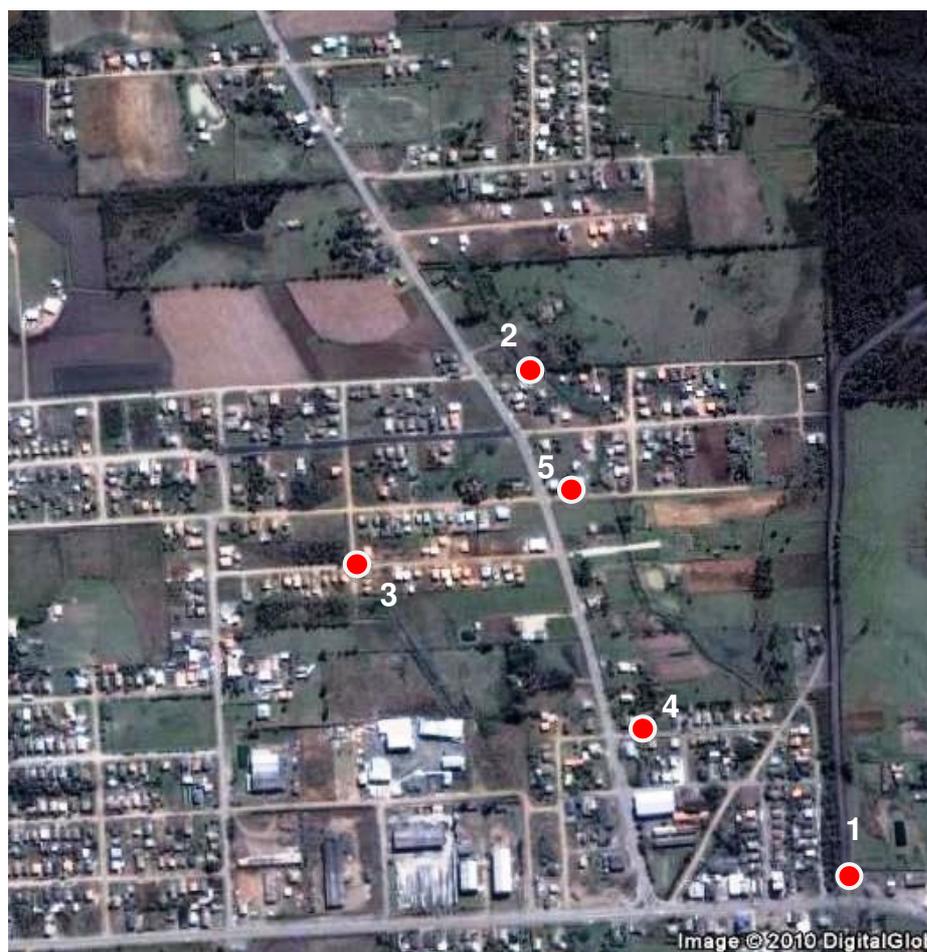
Figura 93 – Localização do bairro Vila Franca. (Google Earth, 2010).

Na rua Adirço Colonetti (ponto 2 da Figura 93) passa um canal aberto que recebe contribuição de drenagem do bairro Santa Cruz. Neste canal foram identificados esgoto sanitário e lixo urbano. Quando as vazões e o nível do canal aumentam devido às intensas chuvas, o mesmo transborda e interdita a estrada,

A Figura 92 mostra um alagamento que tem início ainda no bairro Saturno, no ponto 1 da Figura 93. O canal deste ponto segue pelo bairro Vila Franca e passando pela rua 123 (ponto 3 da Figura 93) ocasiona os transtornos evidenciados pela figura acima. Esse canal de drenagem segue pela rua das Grevíleas e vai desembocar no ponto 1 da Figura 93.

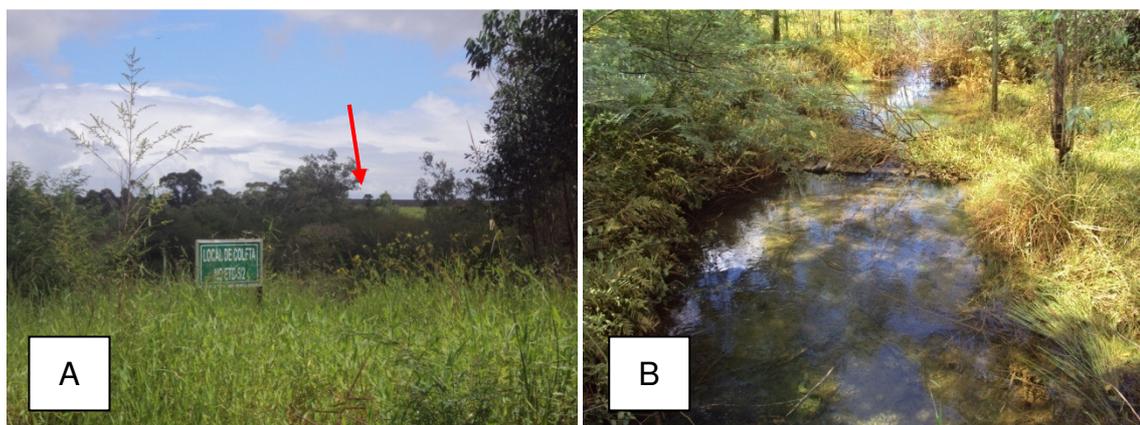
Próximo à São José encontram-se empresas de mineração de carvão. Foi identificado um canal de escoamento de águas à jusante do depósito de rejeito de uma das carboníferas (Figura 95A), o mesmo recebendo água oriunda do sistema de tratamento de efluentes. Na Figura 95B pode-se observar que não há indícios efetivos de contaminação por drenagem ácida de minas (ponto 2 da Figura 98).

**Figura 95 – A) Ponto de análise de água a jusante do depósito de rejeito de mineração de carvão, com indicação do depósito ao fundo; B) Canal que conduz a água ao rio Sangão. Localidade São José, março de 2010.**

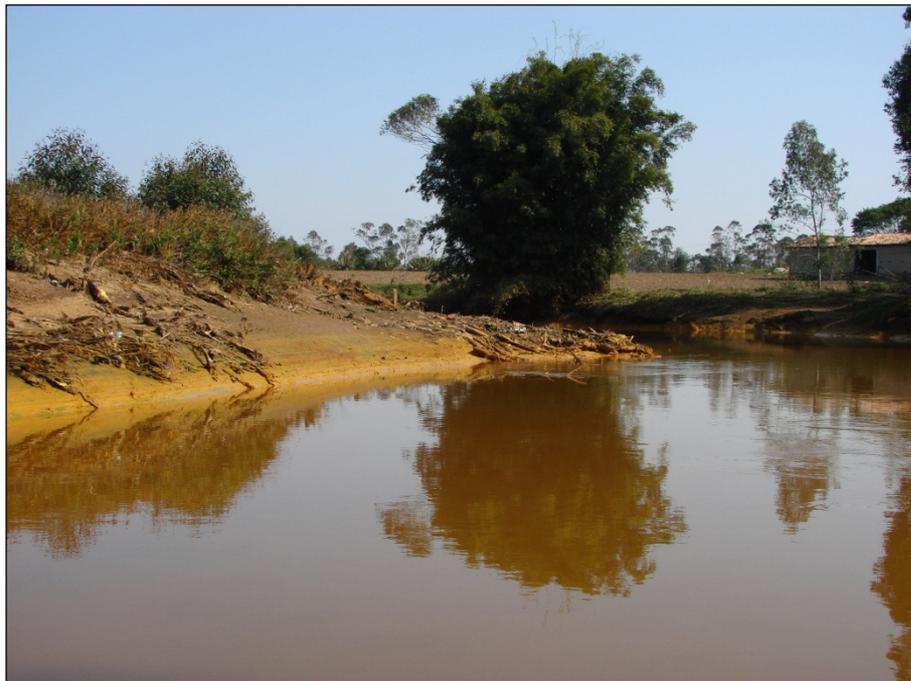
O Projeto De Revitalização e Desassoreamento do Rio Sangão (IPAT/UNESC, 2007) caracteriza a extensão do rio na divisa com a localidade São José, e apresenta o seguinte diagnóstico: “Os agroecossistemas ocorrem de maneira pontual, sendo observados apenas em alguns locais. Nestes pontos o cultivo agrícola avança sobre a área legal de APP, deixando as margens do rio sem devida proteção”. A Figura 96 mostra a vista do rio Sangão na Localidade São José.

As áreas de agroecossistemas dividem espaço com pastagens e áreas sem vegetação ciliar. Estes ambientes não respeitam o limite legal da APP, sendo geralmente encontrados dentro da faixa de 50 metros destinada a preservação legal.

Figura 97 – Vista do rio Sangão em São José; ao fundo área de cultivo agrícola (agroecossistemas) às margens do rio. Fonte: IPAT/UNESC, 2007.

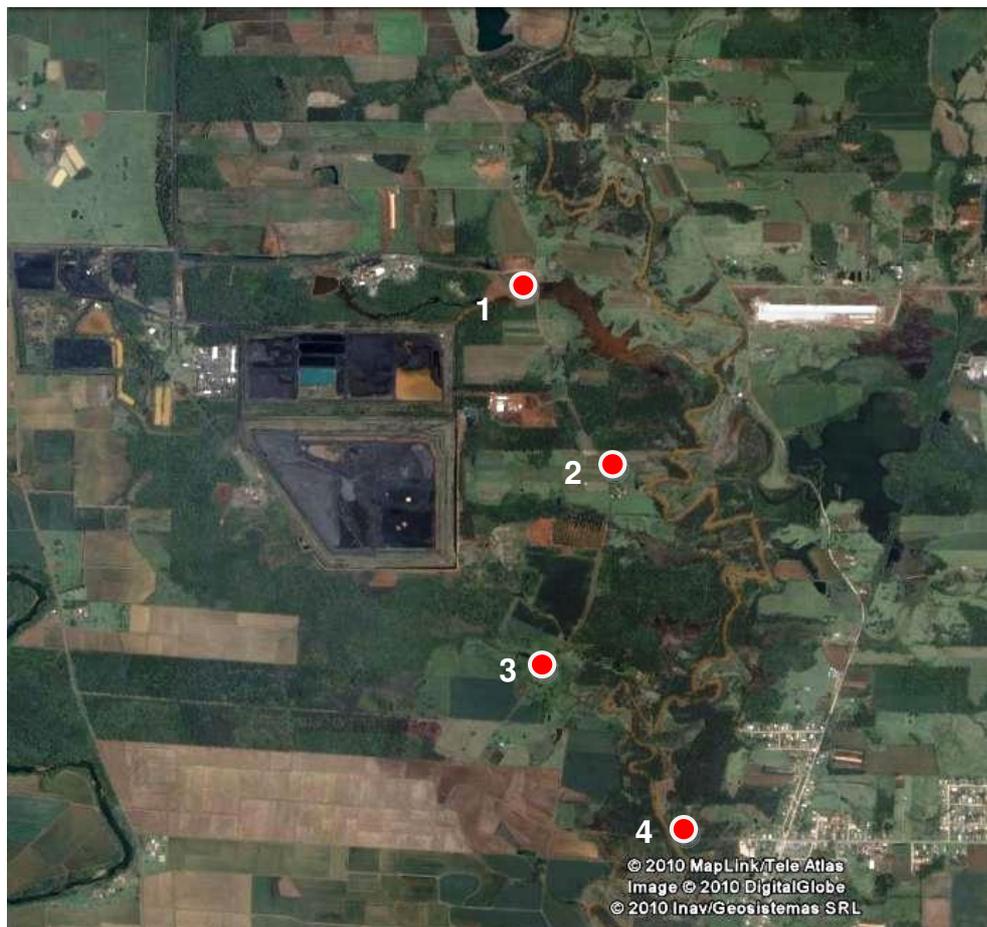
Figura 98 – Vista aérea da localidade rural São José. (Google Earth, 2010).

Pelo acesso sul da localidade, a partir da SC-446 (Figura 94A), encontra-se um ponto crítico. Em épocas de intensas precipitações, os alagamentos mostram-se evidentes, originando sérios danos tais como a interdição total da estrada, principal via de acesso à localidade (ponto 3 da Figura 98). Fatos como esse ocorrem devido à falta de um sistema de drenagem de águas superficiais e/ou obstrução dos canais de drenagem, impedindo o escoamento superficial. Neste mesmo local em épocas de precipitações extremas há inundação pelas águas do rio Sangão (Figura 94B).

Partindo da localidade São José em direção ao Norte do município, há um ponto crítico de alagamento, apresentado na Figura 96, ocasionado pelo represamento do rio Sangão e pela concentração de chuvas intensas em curtos períodos de tempo, interditando a estrada (ponto 1 da Figura 98) e isolando algumas comunidades locais. Por este ponto passa um canal de drenagem de águas de outra empresa mineradora da região, no qual foi observado, através dos sedimentos acumulados no corpo hídrico, indícios de contaminação de rejeito piritoso.
